VILLARDOMPARDO (JAÉN): DEL ASENTAMIENTO ROMANO AL CASTILLO BAJOMEDIEVAL

VILLARDOMPARDO (JAÉN): FROM THE ROMAN SETTLEMENT TO THE LATE MEDIEVAL CASTLE

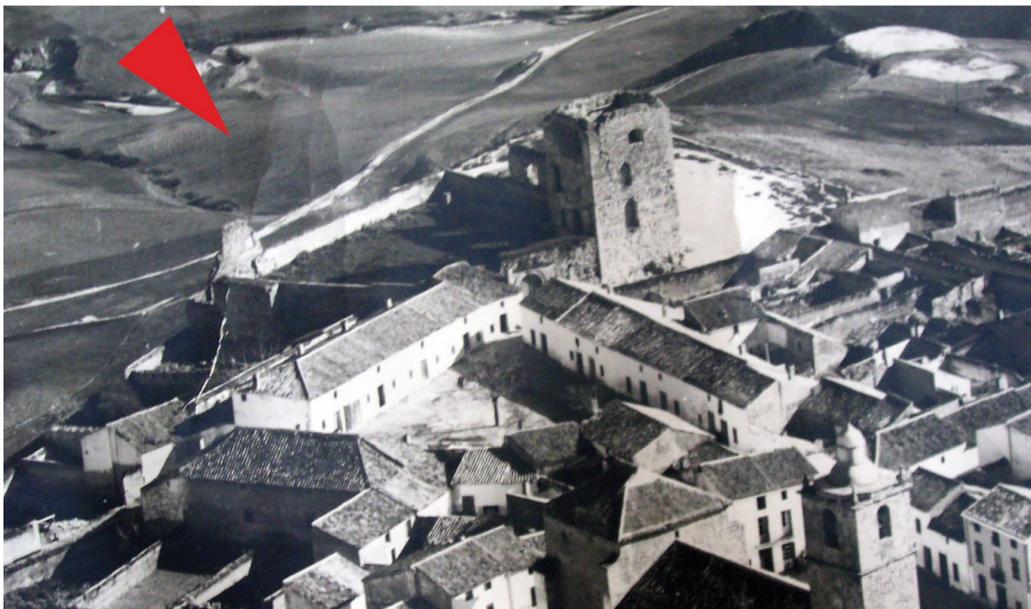
Figura 3: El asentamiento. Restos del castillo y el palacio desde el noroeste

En el último tercio del siglo XX solo eran visibles los muros que habían delimitado un recinto trapezoidal irregular, con aparentes diferencias entre ellos (Fig. 3). El elemento más relevante, era la portada renacentista coronada por el escudo del primer conde de Villardompardo, flanqueado por una serie de decoraciones muy desgastadas por el tiempo. El interior era una amplia superficie llana, y en su extremo suroeste,

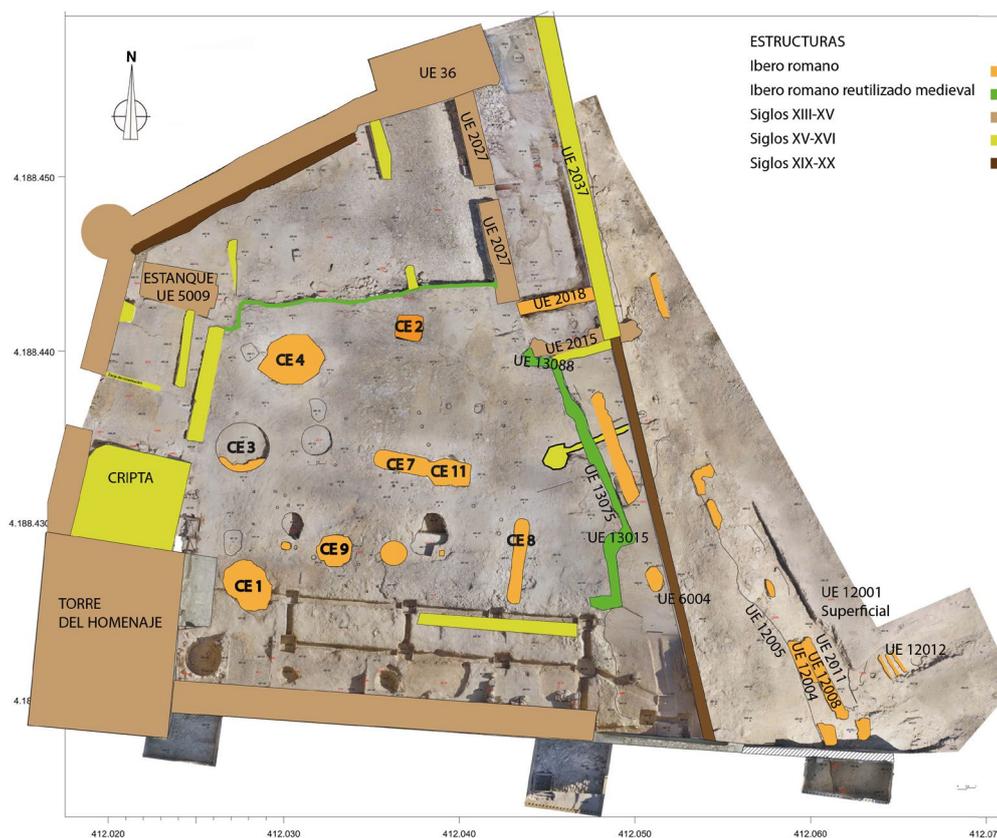
Figura 4: Las principales estructuras localizadas sobre la ortofotografía del asentamiento

El objetivo de este estudio es analizar los distintos elementos conservados de las fases romana y bajomedieval, demostrando que existió en parte una reutilización de algunas de las estructuras romanas. Las indicaciones de muros (UE) incluidas en el texto hacen alusión a las señaladas en el plano general de estructuras (Fig. 4).

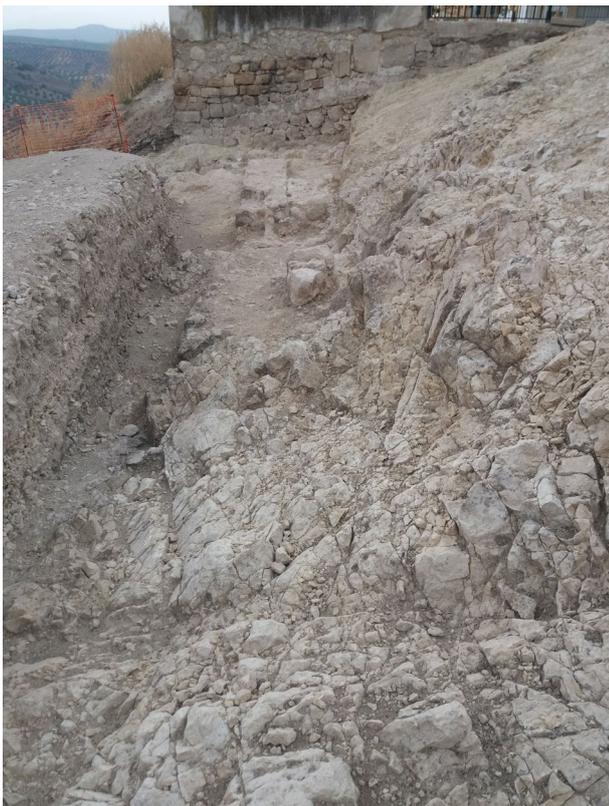
Figura 5: Excavación al exterior del muro del siglo XX

verticalmente (Fig. 5, UE 12005) creándose una estrecha plataforma (UE 12011); en ella se construyó un muro de mampostería del que, aunque muy afectado por la erosión, aún quedaba un tramo con una longitud de 3 m y una anchura de 0,72 m (UE 12004), formado por

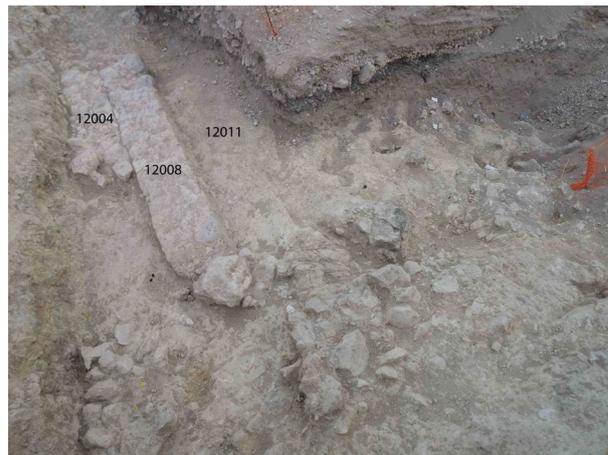
Figura 6: Roca alisada y paramentos 12004 y 12008

mampuestos irregulares sujetos con un mortero de cal de color anaranjado. A él se adosó otro (UE 12008) con las mismas características, del que se han conservado 4,50 x 0,67 m (Fig. 6), lo que implica que posiblemente hubo varias fases de replanteamiento y reconstrucción. Siguiendo la misma curva de nivel existen al norte otros fragmentos de muros, lo que sugiere la presencia de un largo paramento sur-norte. Del extremo sur de la plataforma arranca una escalera tallada en la roca, hoy muy degradada (UE 12012), que desciende por la ladera, y probablemente llegaba hasta el valle.

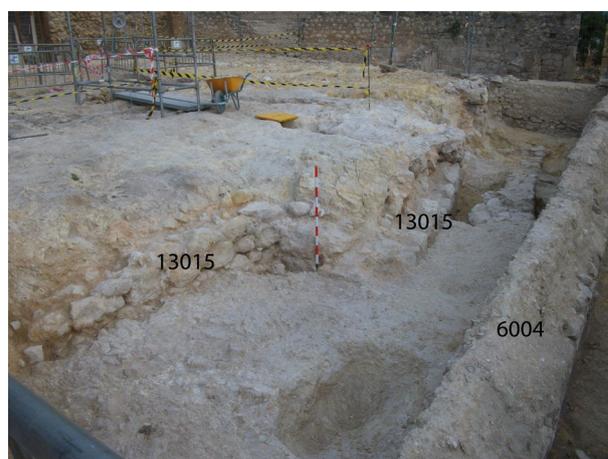
Figura 7: Paramento interior adosado a la roca

A unos 10 m al oeste de la estructura 12004-08, se recortó también la roca (UE 13075), en un trazado irregular, que se reforzó adosando un grueso paramento (Fig 7, UE 13015), formado por grandes mampuestos, sujetos por un mortero de cal de color anaranjado, muy semejante al del muro 12004, y pequeñas piedras en los intersticios. La conexión entre las estructuras 12004-08 y 13015 está cortada por el muro del siglo XX (Figs. 4 y 7, UE 6004), en consecuencia, la relación estratigráfica y la contemporaneidad entre ambas estructuras romanas solo puede deducirse a partir de la similitud de los aparejos y morteros.

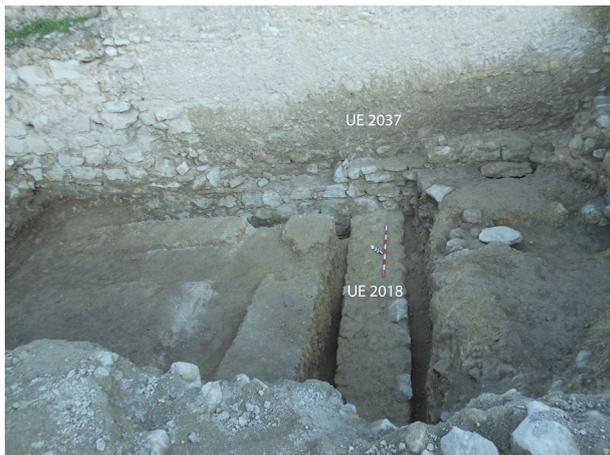
Figura 8: Paramento (UE 2018), cortado por el muro del siglo XVI (UE 2037)

Por otra parte, lo más probable es que al norte, desde la continuidad de los muros 12004-08 subiese un lienzo por la roca, hoy desaparecido por la erosión, que enlazaría con otro paramento de unos 6 m de longitud que tiene dirección este-oeste, del que solo queda la cimentación (Figs. 8 y 9, UUEE 2018) y parte de su alzado (Fig. 9 UE 45). En su extremo este lo corta

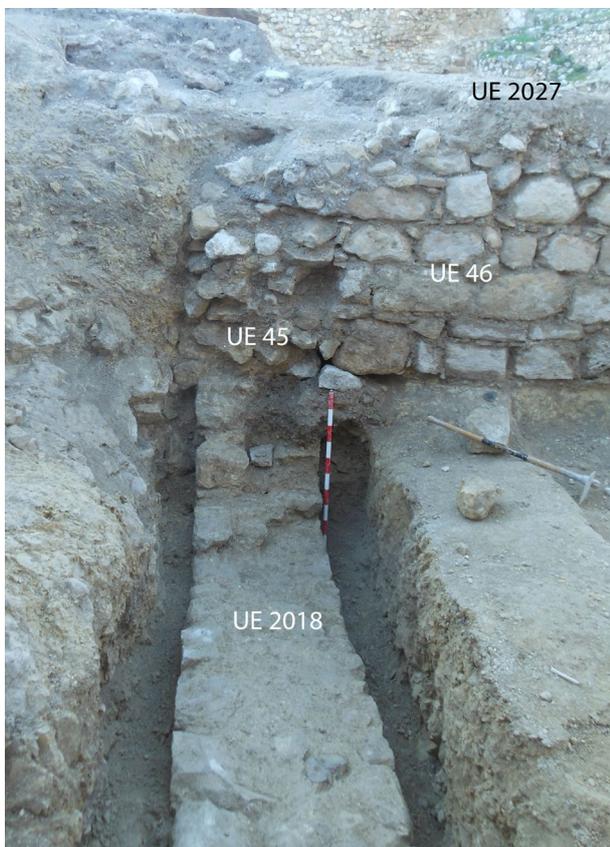
Figura 9: Muro romano (UE 45-2018) sobre el que se construye el paramento que cerraba el castillo bajomedieval (UE 46)

la ampliación del siglo XVI (UE 2037), mientras en el oeste, el muro bajomedieval que cerró el castillo (UE 46) se apoyó en él, reaprovechándolo.

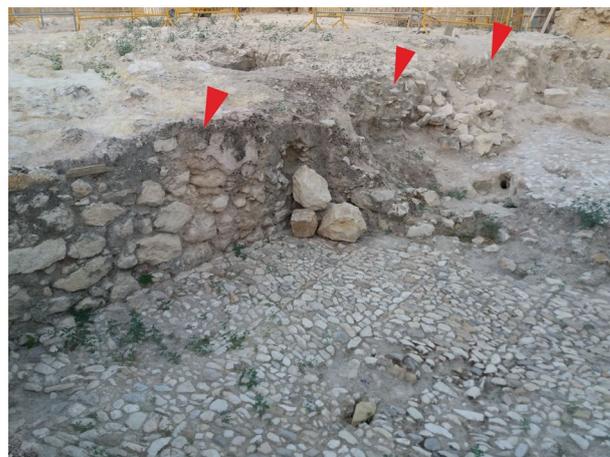
Figura 10: Recorte de la roca (flechas) y paramento norte

El paramento UE 45 debía prolongarse a lo largo del lado norte, adosándose a la roca, que también fue recortada, aprovechando la pendiente sur-norte existente en esta zona. Pero ha sufrido numerosas transformaciones y reparaciones hasta el punto de hacer imposible la identificación de su aparejo original (Fig. 10) aunque el mismo incluye numerosos mampuestos de gran

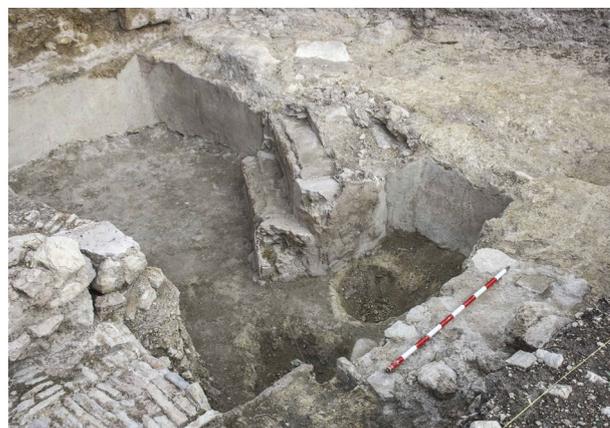
Figura 11: Extremo norte del estanque

Un corte similar de la roca se realizó en el lado oeste, aunque allí el terreno al exterior no está en pendiente como en los otros dos lados, pero se rebajo la roca en unos 5,50 m de anchura. En ese espacio se introdujo un estanque, del que solo se excavó el extremo norte, porque en su mayor parte estaba cubierto por un pavimento del siglo XVI que se optó por conservar, y solo se eliminó donde estaba muy dañado (Fig. 11). Ello ha limitado las investigaciones sobre su tamaño, el interior, el proceso de llenado y vaciado, etc. y también su cronología. Tenía una anchura de unos 5,40 m, más de 10 m de longitud, y una profundidad de unos 80 cm. El acceso al mismo se situó al norte, mediante tres escalones que se construyeron con mortero y de los que se han conservado dos *in situ*. Las paredes estaban recubiertas de *opus signinum* lo que impide un análisis adecuado del método de construcción, aunque en el lado oeste, a través de una ruptura en el mismo, se aprecia la presencia de grandes mampuestos, rellenando los intersticios entre ellos con piedras menores y tejas, paramento que, probablemente, se adosó a la roca (Fig. 12, UE 5024). En los otros lados debieron colocarse también muros adosados a la roca. Aunque

su estructura, y forma de acceso pudieran fecharlo en época romana, carece del medio bocel en las aristas inferiores, característica de las estructuras de ese periodo, por tanto, es posible que, aunque se cortase la roca en estos momentos, esta estructura sea medieval, época en la que estuvo en uso.

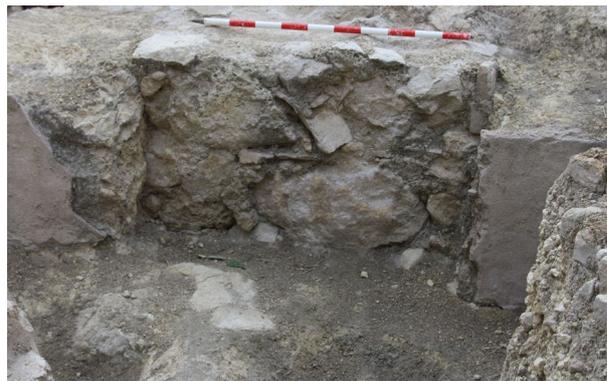
Figura 12: Mampuestos en el recorte del lado oeste UE 5024

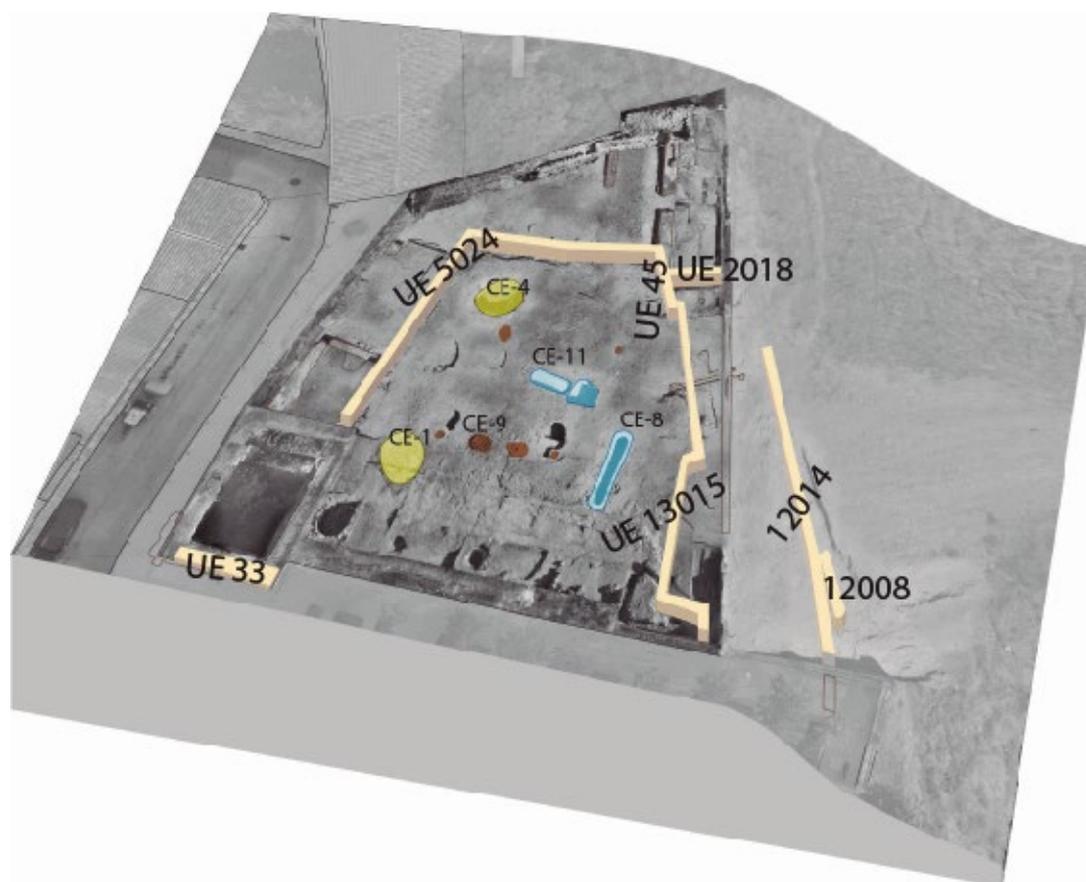
Figura 13: El recinto romano

Por tanto, del asentamiento romano hemos documentado parte de un recinto rectangular, delimitado y protegido por el corte de la roca y los paramentos adosados a ella, existiendo un antemuro en el lado este (Fig. 13). No deja de ser extraño que ese antemuro se encontrase en la zona mejor protegida por la acusada pendiente. Por ello es posible que, en realidad, este formase parte de un recinto exterior, que abarcaría también los otros lados. Al norte y oeste, ese hipotético trazado

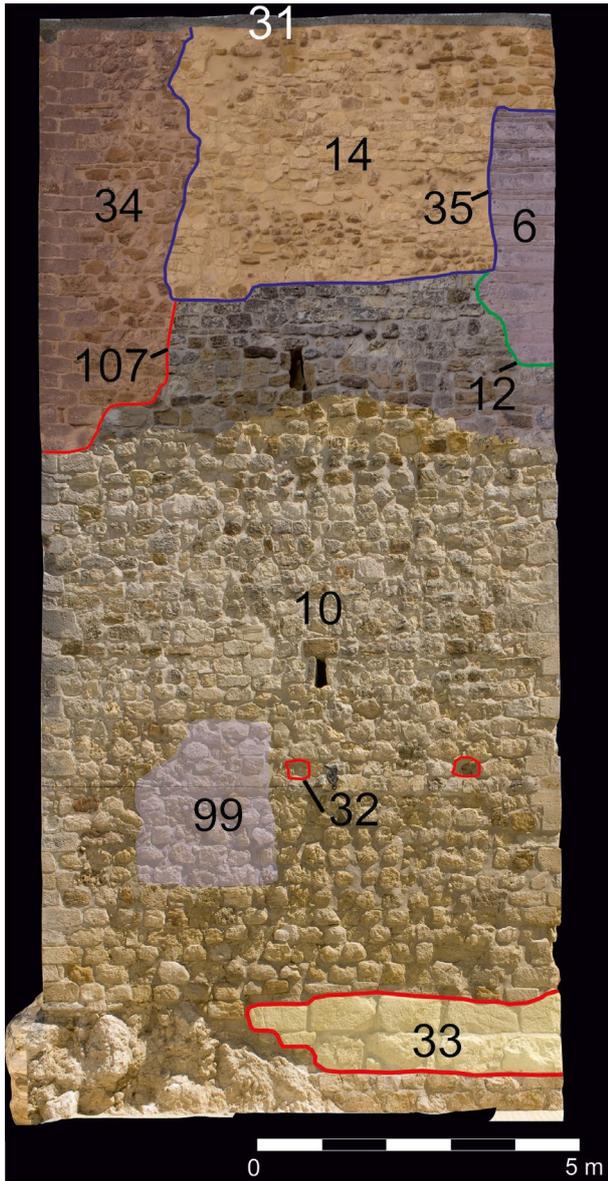
Figura 14: Paramento exterior sur de la torre medieval, con sillares quizá romanos reutilizados (UE 33)

4. Los paramentos exteriores (oeste y sur) de esta torre fueron 'restaurados' en los años 80 del siglo XX. Los pequeños mampuestos que hoy existen bajo los grandes sillares en el sur, son

un socalce colocados durante dicha restauración que cubrió y protegió la roca.

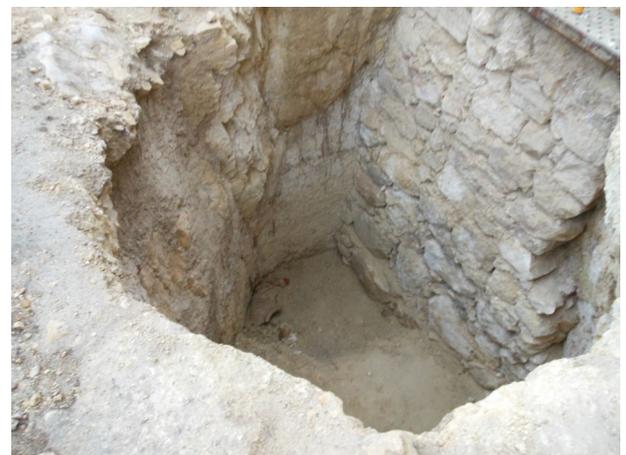
Figura 15: Paramento en el silo CE1

asentamiento en época altoimperial, y cuyos materiales serían reaprovechados, primero en otras estructuras romanas y luego en las medievales. A ella pudieron pertenecer los grandes sillares del lado sur⁴ de la base de la torre medieval, el mayor de 0,70 x 0,90 m (Fig. 14, UE 33), muy similares a los que existen en la base de la torre maciza del extremo noreste (UE 36), donde se localizó un fragmento de fuste. A ese hipotético edificio también pudieron pertenecer otros grandes mampuestos, como los existentes en el lado este de la propia torre del homenaje, o los que sirvieron para reforzar la pared de un gran silo romano (Fig. 15, C-1), al que nos referimos más adelante.

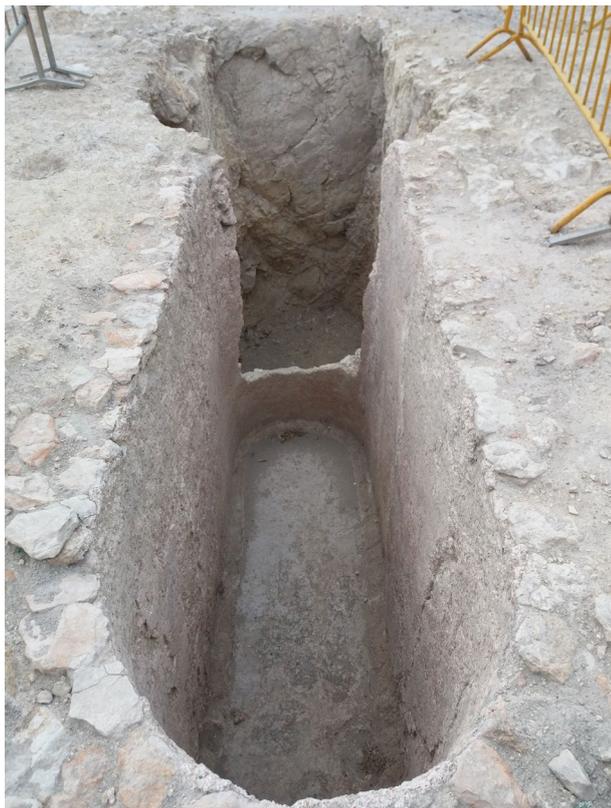
Figura 16: Aljibe CE 7 y pozo CE 11

El primer aljibe (Fig. 16, CE7), situado hacia el centro del recinto, tenía 3,30 x 1,10 m, con los ángulos redondeados, y una profundidad de 2,17 m. En un segundo momento, su extremo este se seccionó para construir un pozo rectangular de 2,30 x 1,30 m (CE 11), que alcanzó una profundidad de 2,80 m, sin que se completase la excavación. Probablemente se abrió para tratar de alcanzar el nivel freático. No ha sido posible fechar la época de construcción de este último, pero ambos tenían un relleno similar: en el primero había

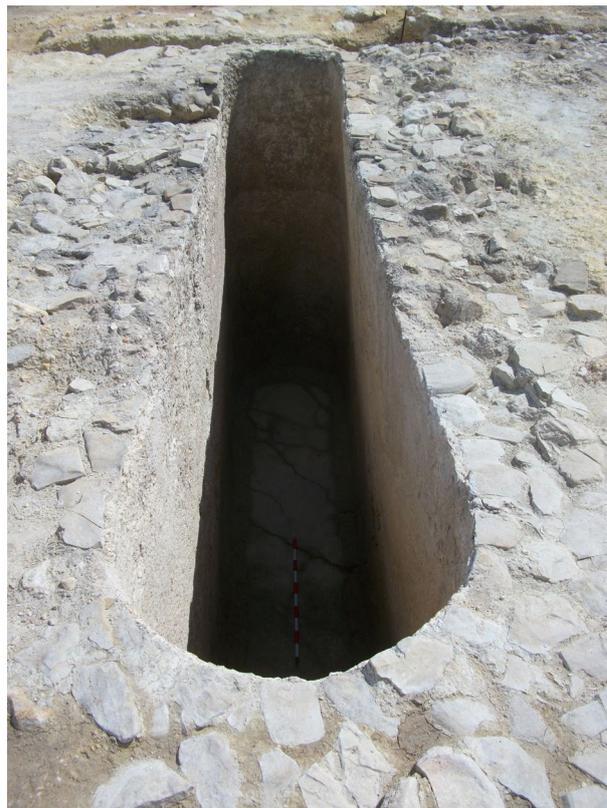
Figura 17: Aljibe CE 8

El segundo (Fig. 17, CE8) estaba en el lado sur, y es muy similar ya que tiene 4,80 x 0,80 m y también muestra los ángulos redondeados y una profundidad de 3,15 m, además, presenta grietas en sus paredes. Su relleno muestra algunas pequeñas diferencias con el anterior. En la base, al norte, había una acumulación de material constructivo, sin apenas tierra: fragmentos de bóveda de mortero y ladrillo y de mortero y mampostería, producto probablemente del derrumbe de la cubierta y parte de los muros. Por encima, un nivel de tierra con abundante escombros (tejas, ladrillo, mortero, piedras pequeñas), un nivel de yeso y dos niveles de tierra rojiza con tejas y piedras pequeñas. En todos había cerámica medieval cristiana y algunos fragmentos de cerámica ibérica y romana.

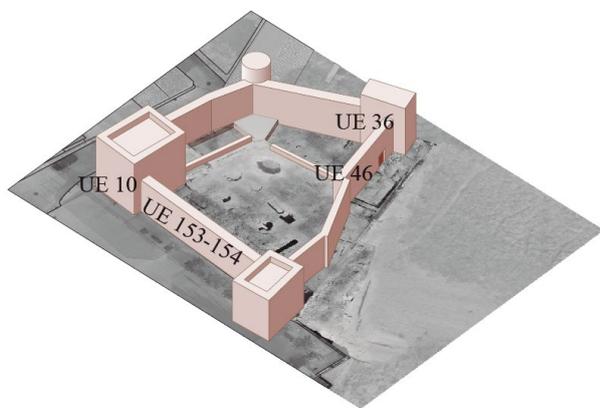
Figura 18: Esquema del recinto del castillo medieval. (M. Salvatierra)

El castillo era un polígono irregular con una torre del homenaje al suroeste, y otras de distintos tipos en los otros ángulos (Fig. 18). La reutilización de algunos elementos de la fortificación romana condicionaron su organización y, debido a ello, la planta tenía dos niveles, el superior, que funcionaría como plaza de armas, delimitado por el corte de la roca y los paramentos adosados a la misma, que se elevarán por encima de ella. Y el inferior, que aprovechó el rebaje del terreno realizado por los romanos al norte y el oeste, para crear zonas con funciones diversas, y trazar la muralla más allá de ellos, sin descartar que esta reaprovechara parte de los hipotéticos recintos exteriores romanos. El castillo estaba protegido al este y al sur por una topografía abrupta, mientras que se excavó un foso al norte y oeste que completaba las defensas por ese lado. Describiremos a continuación las principales estructuras.

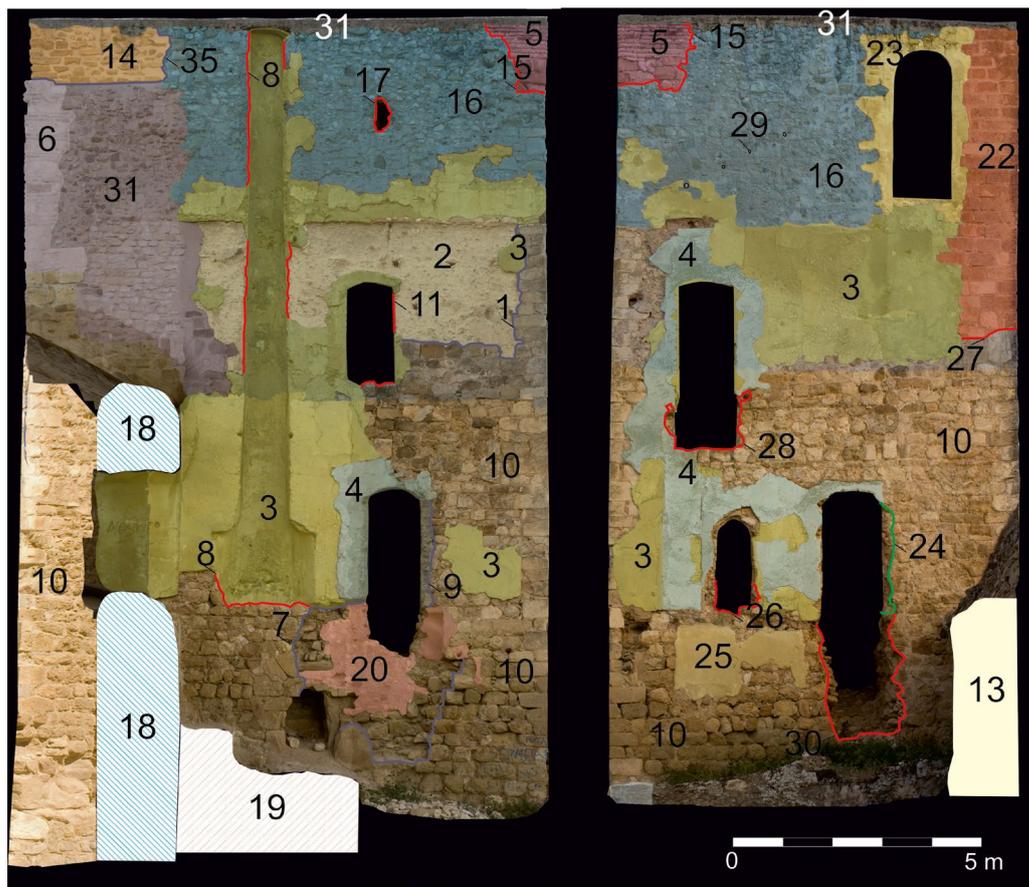
Figura 19: Lecturas del exterior este y norte de la torre

Por el exterior, la primera fase presenta en planta baja, primera y segunda un aparejo de mampostería enripiada, formado por mampuestos mayoritariamente rectangulares y cuadrados de mediano tamaño, más o menos regulares, empleando en ocasiones lajas y pequeñas piedras para regularizar las hiladas, y todo ello unido con un mortero de cal con pequeños guijarros de río. En las esquinas se empleó sillarejo encadenado, aunque de varios tamaños (Fig. 19, UE 10). En algunas zonas, como en el ángulo inferior norte de la cara este, se utilizaron mampuestos de gran tamaño (Fig. 20) que presentan semejanzas con los utilizados para reforzar una de las paredes del gran silo romano al que ya hemos hecho referencia. En el ángulo suroeste de la fortaleza, que es el punto en que la roca sube más y fue aprovechada como parte de los cimientos, se utilizaron grandes sillares que se conservan en dos hiladas (Fig. 14, UE 33). La diferente talla y tamaño de esos mampuestos sugiere también su reaprovechamiento, y que quizá pertenecieron a una estructura ibero-romana, cuestión a la que ya aludimos anteriormente.

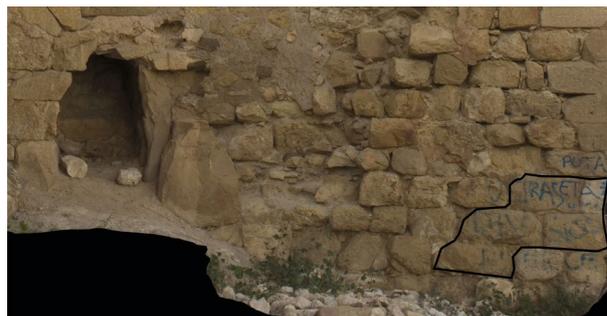
Figura 20: Detalle del paramento al norte de la puerta (UE 10)

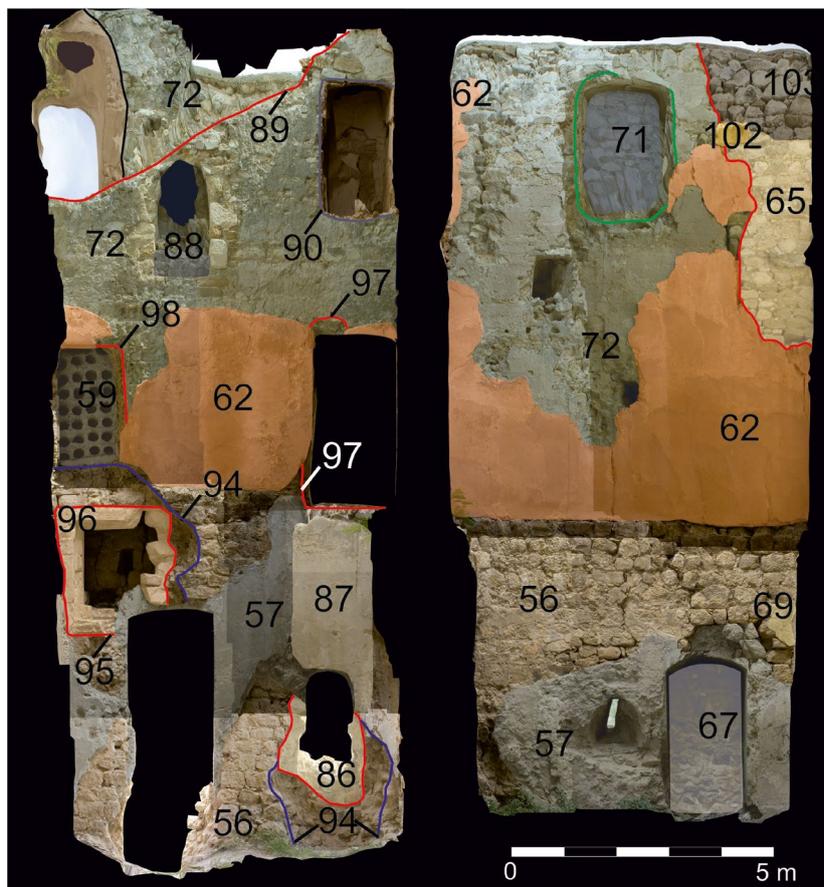
Figura 21: Lecturas del interior norte y sur de la torre

Por el interior (Fig. 21) se utilizó también mampostería enripiada unida con mortero de color amarillento con abundantes cantos de río (UE 56), en las plantas 1.^a y 2.^a, mientras que la planta baja no se ha podido estudiar por la presencia de un gran aljibe introducido en un segundo momento. En el lado sur se conservan los vanos originales de dos saeteras rectangulares en las plantas 1.^a y 2.^a, enmarcadas por sillarejo. El derrame hacia el interior de la existente en la primera planta presenta arco de medio punto, y no fue cubierta por el mortero posterior (UE 57). El de la segunda planta queda en buena medida oculto por un grueso revestimiento de mortero de cal de color rosáceo (UE 72) visible en diversas partes de la torre, introducido en época moderna. También existió una saetera al norte, que daría luz a la escalera. Esta última está situada entre los dos paramentos en el lado norte, se conserva fragmentada por las sucesivas reformas. Y se aprecian algunos de los vanos que servían de acceso entre las plantas y la escalera, como la puerta situada en la segunda planta, que fue decorada con un recercado moldurado de piedra (UUEE 95 y 96).

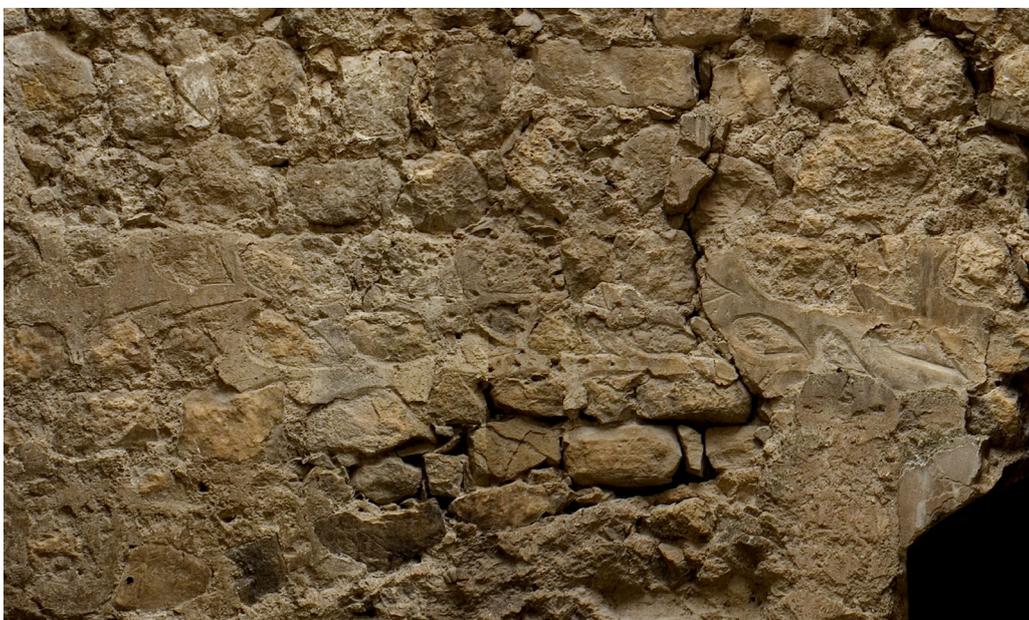
Figura 22: Detalle del enlucido interior

Quedan en algunos puntos restos del primitivo enfoscado (UE 69), en el que se emplearon las técnicas del encintado y esgrafiado. Un mortero rellena el espacio que dejan entre sí los mampuestos, mostrando en su interior la superficie de las piedras. En este caso, además, genera un dibujo de hojas o gotas con ángulos

acusados, cuya imagen se refuerza al realizar una o dos líneas incisas en el mortero, lo que lo identifica como un esgrafiado. Se ha localizado tanto en el interior de la torre (Fig. 22), como al exterior, en el lado oeste de la cara norte.

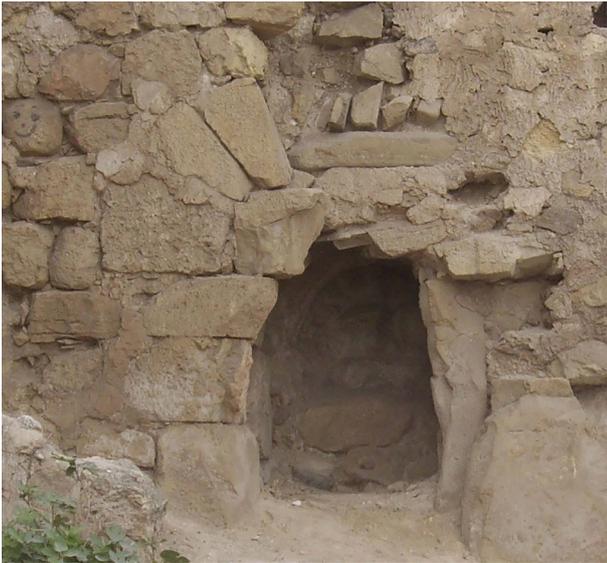
Figura 23: Puerta de la torre

El acceso al interior de la torre se situaba en esta primera fase en el lado este. Se trata de una puerta de dimensiones reducidas. Era adintelada, inscrita en un arco escarzano con dovelas talladas (Fig. 23). Dintel y arco están en el mismo plano, por lo que quizá más que decorativo, tenía funciones de descarga.

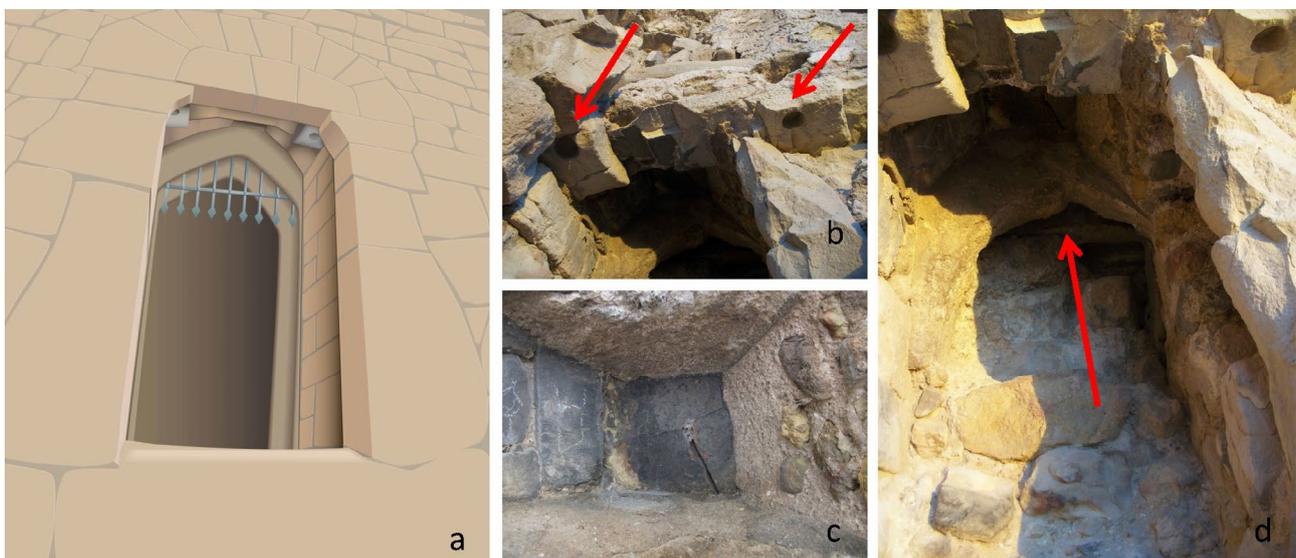
Figura 24: Elementos defensivos de la puerta, de izquierda a derecha a) Reconstrucción ideal, b) Gorroneas, c) buhedera sellada, d) 'arco' que enmarca el espacio del rastrillo, y mampostería que sella el hueco por donde este bajaba

Aprovechando que el muro de la propia torre tenía una anchura de unos 2 m, se configuró un pasillo que permitió dotar a la puerta de una serie de elementos defensivos en profundidad (Fig. 24). En primer lugar,

se cerraba con una puerta de doble hoja, que giraba en gorroneas y quicialeras. Por detrás de la puerta, en la parte superior, se abrió una buhedera, que permitía arrojar líquidos sobre los atacantes, cerrándose finalmente el pasillo con un rastrillo, del que se conservan dos arcos, entre los que bajaba este, y donde se colocaron los mampuestos que clausuraron la puerta. Desconocemos si existía un espacio por encima de la puerta desde la que se operarían estos elementos, ya que en cualquier caso el mismo sería anulado cuando se clausuró esta.

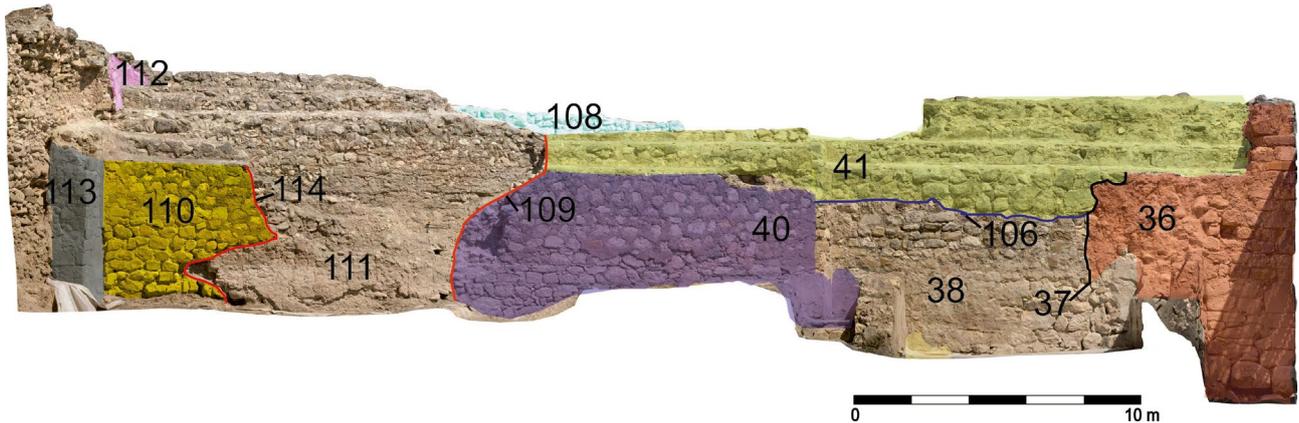
Figura 25: Lectura del lienzo norte, por el interior

El **lienzo norte** tiene 1,50 m de anchura, y conserva unos 7 m de altura. En el ángulo entre los lienzos oeste y norte se ha localizado, en las excavaciones de 2020, la parte inferior de una torre circular, cuya base está asentada en la roca, que conserva 1 m de altura, y 3 m de diámetro (Navarro, 2020: 28-33). Por el interior este lienzo fue muy alterado (Fig. 25), ya que al alzado original (UE 36) se adosaron nuevos paramentos (UE 40), y se recortó en altura para construir un graderío (UE 41) cuando el castillo fue convertido en plaza de toros a principios del siglo XX. Por ello es posible que, como el del lado sur, tuviera un segundo cuerpo de tapial, que no se ha conservado. La muralla terminaba al este en una torre rectangular maciza (UE 36; Fig. 26), de 3 x 5 m. Prácticamente es un engrosamiento de esta por el exterior, no perceptible al interior. Está edificada con mampostería regular, rejuntada con mortero de cal aglutinado con abundantes piedras de río de pequeño tamaño y con sillares en sus esquinas, empleándose grandes mampuestos irregulares para su cimentación (Fig. 27), quizá reaprovechados como sucede en la torre del homenaje. También presenta decoración de hojas en el exterior. Se sitúa casi sobre el cortado del cerro, y su esquina noroeste se protegió también con una escarpa.

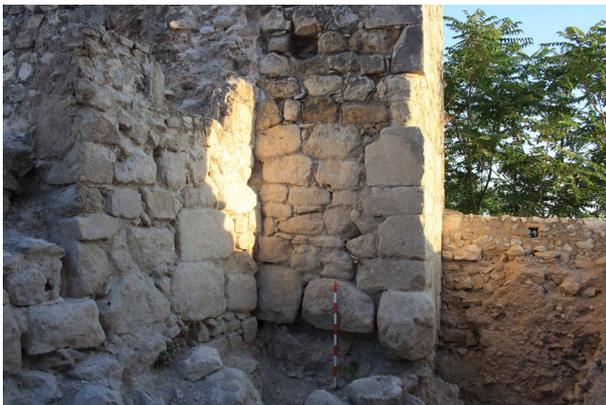
Figura 27: Angulo interior de la Torre este

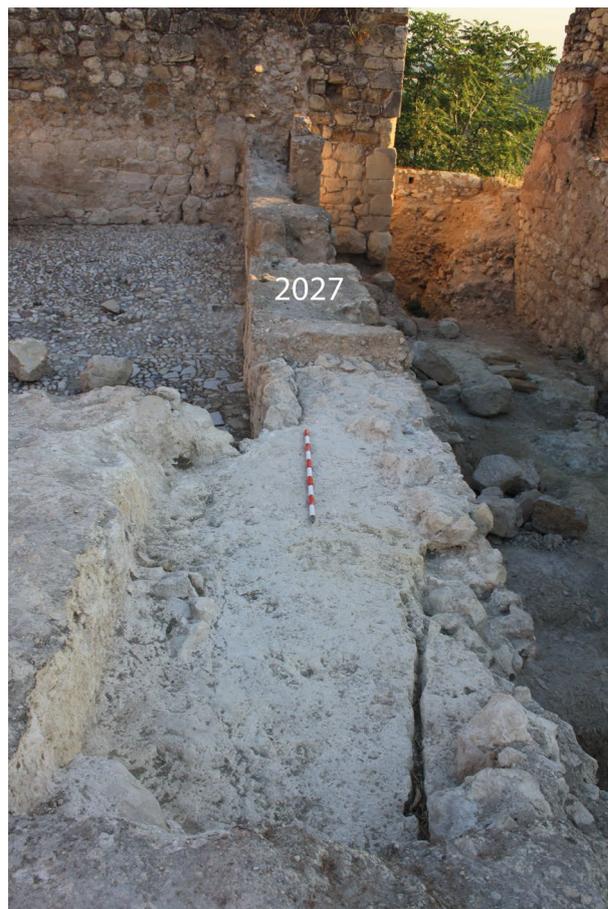
Figura 28: Muro de cierre este

El lienzo este y la puerta de la fortaleza. Entre la torre maciza y el cortado se dejó un estrecho paso, que permitía acceder al lienzo este (Fig. 28, UE 2027). Aunque en la actualidad ha perdido gran parte de su alzado, su altura alcanzaba la del lienzo norte, como se aprecia en la roza que ha quedado en la torre. Este alzado sufrió múltiples transformaciones a lo largo del tiempo (Fig. 29). El paramento (UE 46) adosado al antiguo muro romano (UE 45), y el (UE 36) adosado a la torre, presentan un aparejo de mampuestos, con lajas planas y pequeñas piedras para regularizar las hiladas, y mortero similar al utilizado en la primera fase de la torre del homenaje, por lo que sería un resto del cierre original. En este paramento, junto a la torre y protegida por ella se encontraría la primitiva puerta del castillo que, en consecuencia, se situaría en codo, siendo difícil su acceso, aunque las numerosas modificaciones sufridas por este lienzo han borrado toda huella de su presencia.

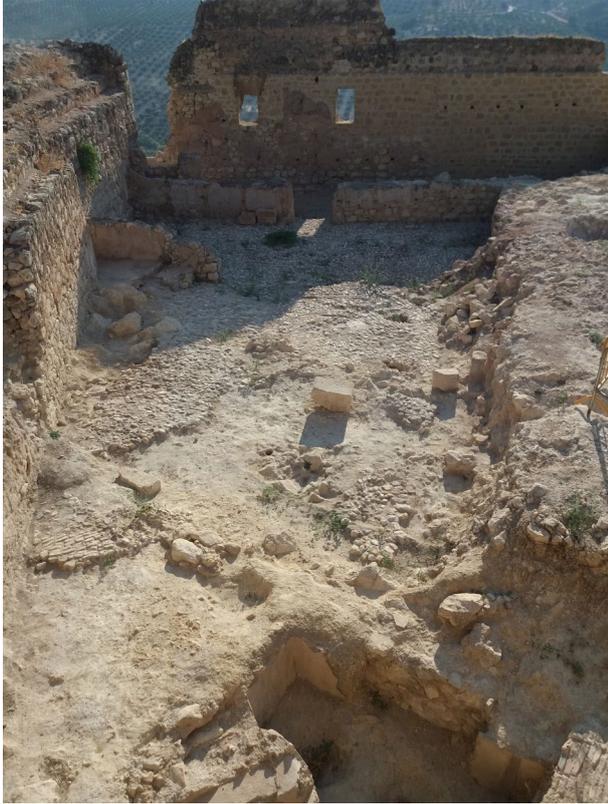
Figura 30: El espacio interior norte. Camino interior.

Esta puerta daba acceso al espacio rebajado, de 9 m de anchura, entre la muralla norte y el corte del terreno que lo separaba del patio de armas superior. Ese espacio (Fig. 30) estaba 1,50 m por debajo del patio de armas junto al muro este, y ascendía en sentido este-oeste, hasta enlazar con aquel. Parece que era un ancho camino protegido en sus dos lados, que conduciría a la parte interior del castillo, sistema defensivo frecuente en otras fortalezas, como el castillo de Alcaudete (Castillo y Castillo, 2001).

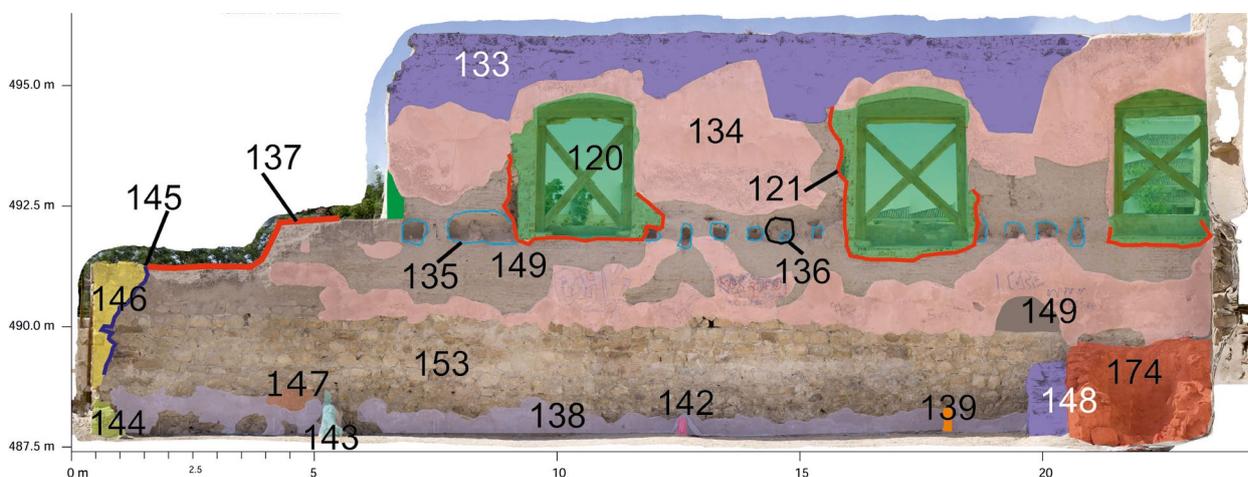
Figura 31: Lectura del lienzo sur (interior)

El **lienzo sur** conectaba la torre sureste con la del homenaje. Es una potente estructura con la parte inferior de mampostería de 1,75 m de altura. Su exterior fue «regularizado», en los años 80. Por el interior es también regular, debido a su uso como pared del cuerpo principal

del palacio del siglo XVI (Fig. 31, UE 153). Consta de un segundo cuerpo de tapial calicostrado, en el que alternan las capas de tierra, argamasa y piedras de pequeño tamaño, con tongadas de cal, lo que le da una dureza notable, pero que lo diferencian claramente del almohade. Tiene tres cajones de altura (1,80 m). La parte superior del lienzo de tapial está rematada con otro cuerpo de mampostería irregular (UE 133), por encima de la cual corría un adarve, que presentaba parapetos tanto al exterior como al interior, y que comunicaría las dos torres⁶.

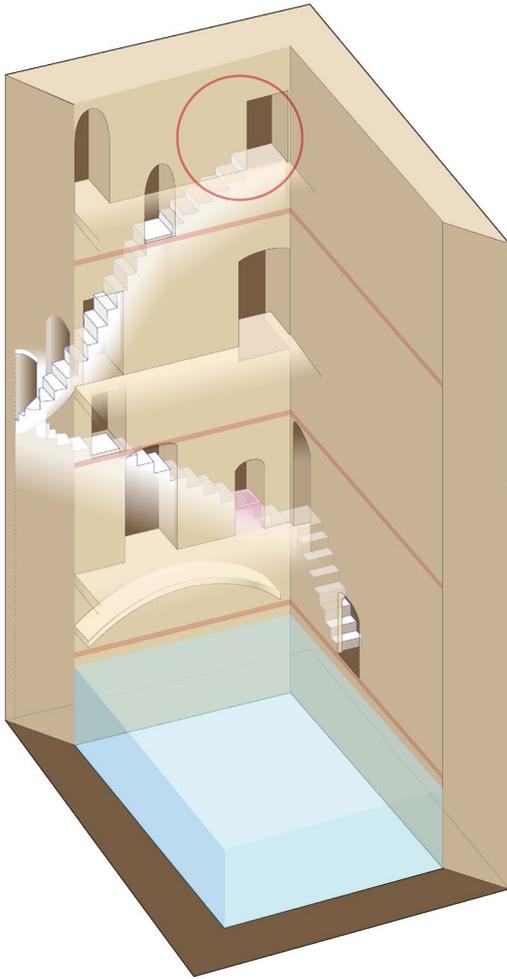
Figura 32. Reconstrucción esquemática de la escalera (M. Salvatierra)

Por el interior de la torre, la escalera situada en el interior del muro norte se modificó, ya que ahora partiría de la primera planta (Fig. 32). Al mismo tiempo, el arco que cubría el vano de la antigua puerta también fue sellado, y el suelo de la sala fue rebajado, cortando

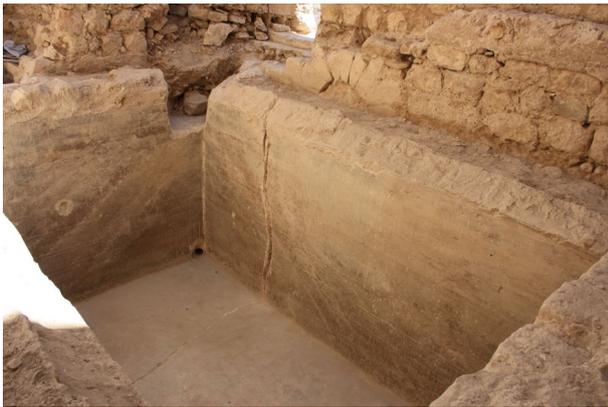
Figura 33: Aljibe en la planta baja de la torre, sellando la puerta original

la roca, y eliminando todo resto anterior, para alojar un aljibe (Figs. 32 y 33) cuyo espacio interior mide 2,70 x 4,65 m con una altura desde el pavimento al inicio del arranque de la bóveda que lo cubría de 2,10 m, siendo la capacidad del aljibe de 26,36 m³. Tanto las paredes como la bóveda fueron recubiertas por un revoco formado por una gruesa capa de mortero pintado de rojo, procedente del óxido de hierro (*almagre*).

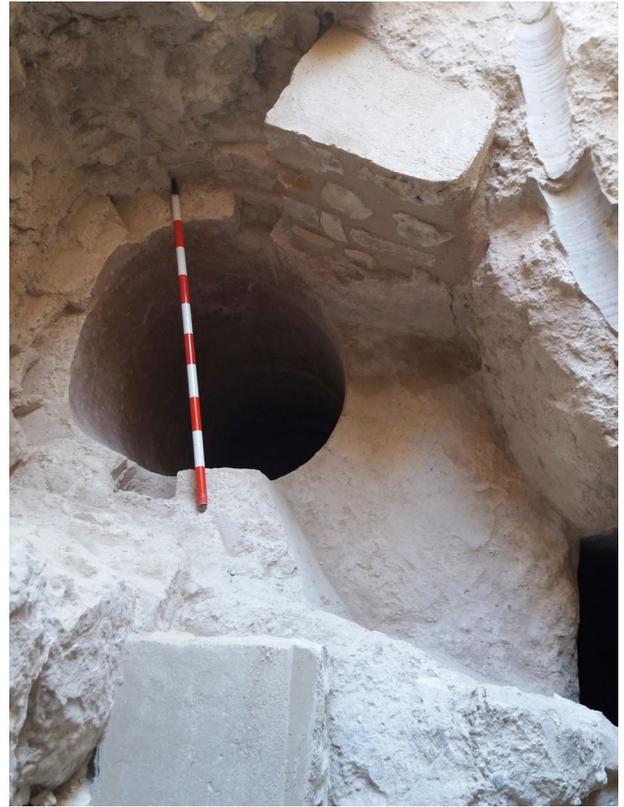
Figura 34: Pozo del aljibe

El aljibe no ocupó toda la sala, que tiene unas dimensiones de 4,60 x 6,50 m, ya que en el lado norte se introdujeron unas instalaciones complementarias. En el extremo noroeste, hay una estructura cuadrada construida con el mismo material de las paredes del aljibe, mortero de cal rematado con ladrillo, que presenta una pequeña oquedad de 0,30 cm de profundidad. Su función era decantar el agua que se captaba a través de una canalización cuyo inicio debía encontrarse en la terraza. Una vez decantada, el agua limpia se dirigía, a través de una canalización, desde esta estructura, al interior del aljibe. En el ángulo noreste inferior de este hay un desagüe construido con atanores, que comunica con un pozo (Fig. 34)⁹, a través del que se sacaría el agua. Ello explica que el aljibe pudiera estar cubierto por una bóveda y esta por el pavimento de la sala. Puesto que el pozo estaba a menor altura que la capacidad máxima del aljibe se le dotó de un rebosadero, que comunicaba

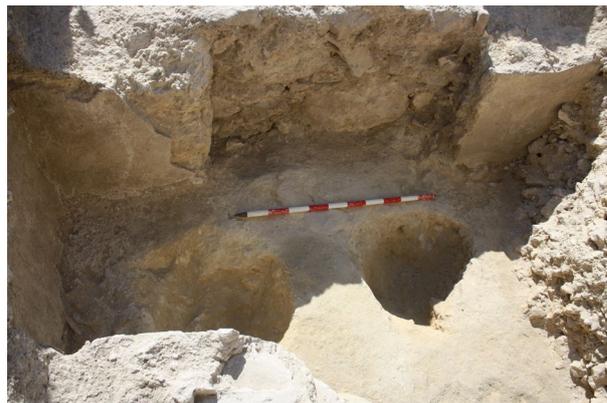
Figura 35: Estanque reutilizado para almacenaje

En este siguió utilizándose el estanque, aunque a partir de la introducción del aljibe en la torre, se empleó como espacio de almacenaje, excavando en su pavimento cavidades para alojar tinajas (Fig. 35).

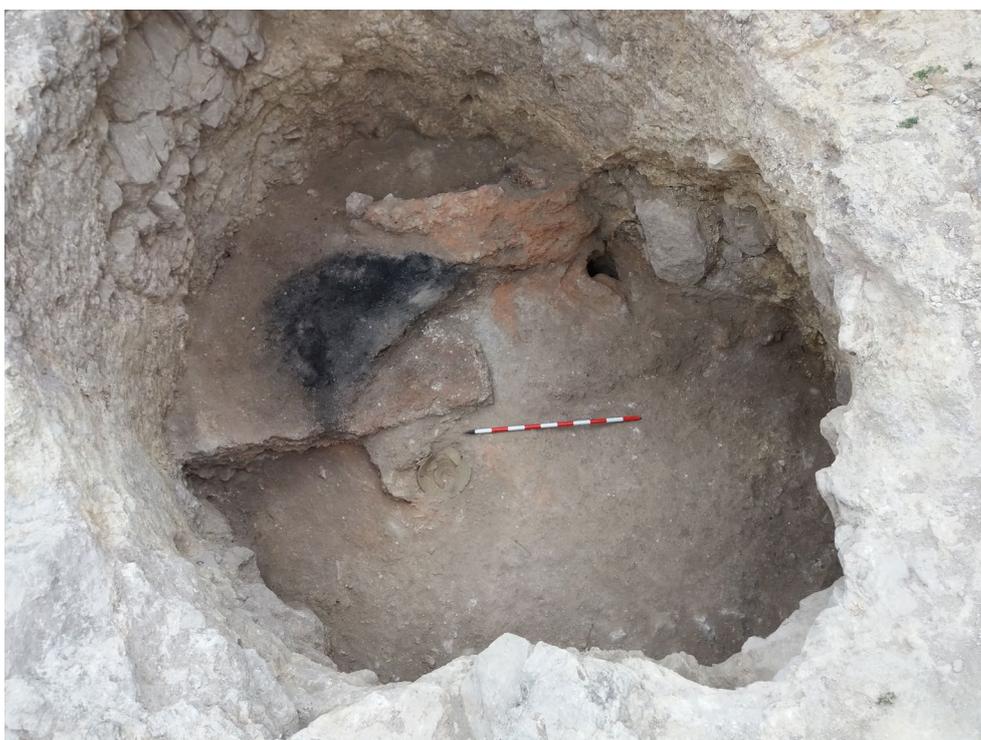
Figura 36: Restos del horno dentro del pozo

del Homenaje, ya hemos hablado, y no parece que en esta fase tuviera nuevas funciones. En el segundo, a 2,09 m de profundidad, en la mitad este, asentado sobre un relleno previo, se hallaron restos de lo que parece haber sido un horno de tejas o ladrillos que habría tenido un uso puntual a finales del siglo XIV o en el XV, aprovechando la capacidad de refracción de las paredes de roca. Se conservaban dos niveles muy quemados, compactos, de color anaranjado, y dispuestos horizontalmente, entre los que apareció una gruesa capa de ceniza que se extendía sobre el nivel inferior de tierra quemada y compacta (Fig. 36). Sobre esta última se documentó incrustada la base de un recipiente de cerámica. Tras la eliminación de los restos siguió profundizándose hasta los 3,70 m. Ya indicamos que no pudo completarse la excavación por motivos de seguridad.
