La arquitectura doméstica en *Carthago Nova* (siglos II a. C.-III d. C.): síntesis de un problema arqueológico

Domestic architecture in *Carthago Nova* (2nd century BC – 3rd centuryAD): synthesis of an archaeological problem

Javier Gómez Marín, j.gomezmarin@um.es, <https://orcid.org/0000-0002-8871-1725>, Universidad de Murcia, España

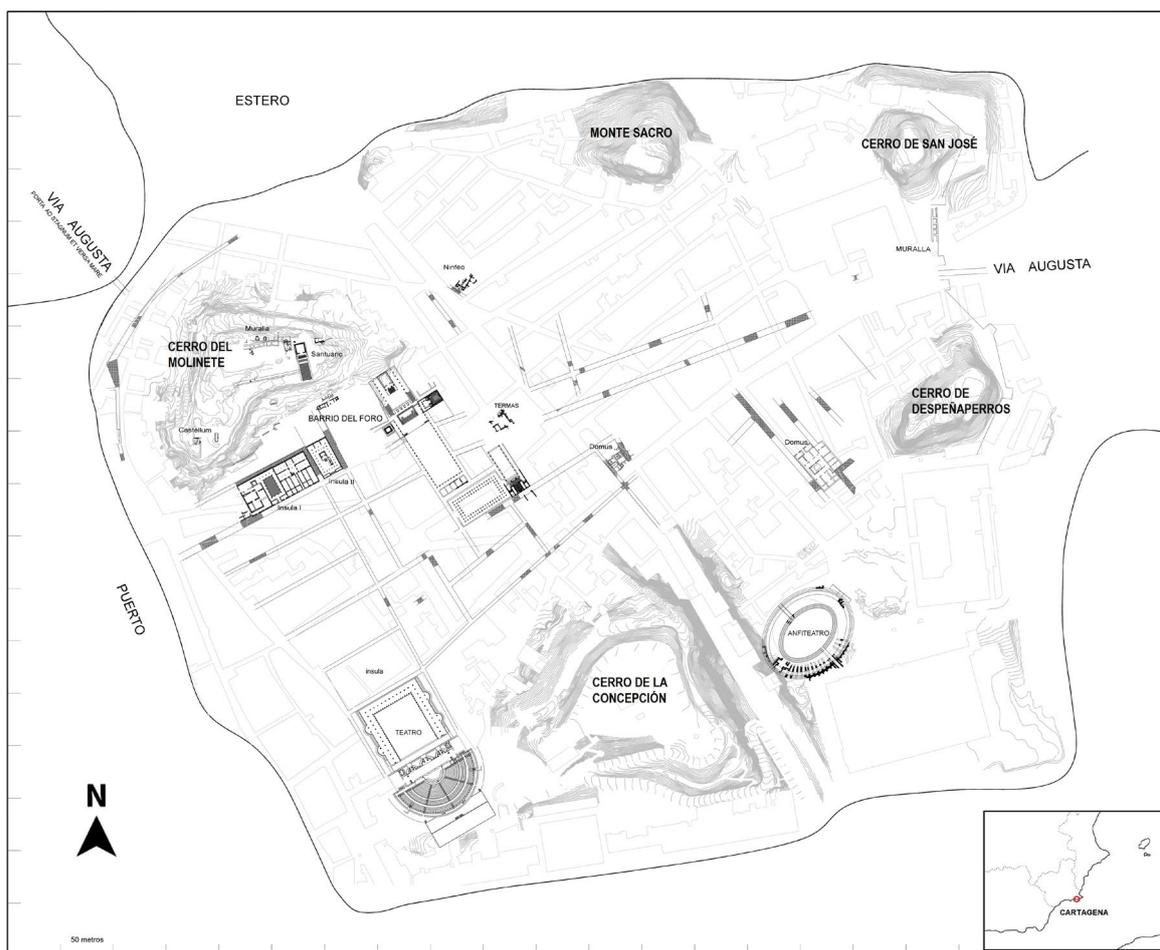
Figura 1: Plano de *Carthago Nova* durante el periodo altoimperial (Elaborado a partir de Noguera Celdrán, 2021: 353)

La antigua ciudad púnica de *Qart Hadast*, rebautizada posteriormente por Roma como *Carthago Nova*, yace actualmente bajo el nivel urbano de la ciudad de Cartagena (Fig. 1). Muchos de sus grandes edificios y espacios públicos, tales como el foro o el teatro, reflejos inertes de una época de esplendor ya pasada, aguardaron en silencio durante siglos hasta ser finalmente localizados, excavados, estudiados y musealizados para el conocimiento y disfrute de la sociedad.

colinas² en cuyas laderas se establecerían gran parte de los principales edificios públicos y otras infraestructuras como talleres, tiendas y viviendas (Fig. 1).

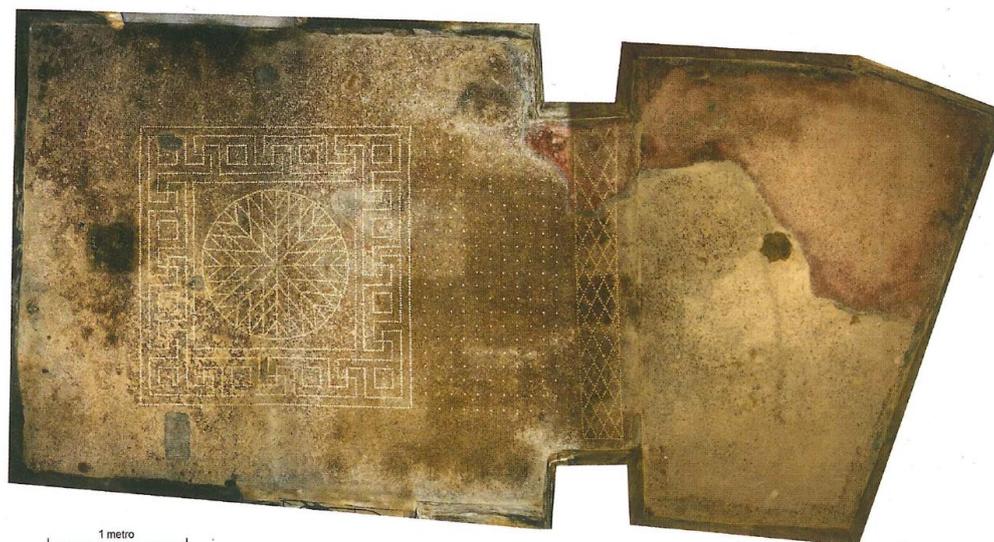
Figura 2: Posible *triclinium* de la *domus* bajo la catedral de Santa María la Mayor (Ruiz Valderas, 2017: 189)

del I a. C. (Ramallo Asensio *et al.*, 2010: 203). Una de estas casas se localizó a raíz del hallazgo, durante las excavaciones desarrolladas en la cripta de la catedral de Santa María la Mayor en el año 1876, de un pavimento de *opus signinum tessellatum* con teselas blancas (Fig. 2) datado erróneamente por F. de P. Oliver a principios del I d. C.⁶ (Oliver, 1883). La estancia donde se localizó este pavimento teselado probablemente correspondería al *triclinium*, el cual se encontraba conectado a su vez a otro espacio interpretado como un atrio, pavimentado con *opus scutulatum* (Madrid Balanza *et al.*, 2017: 72). A lo largo de las excavaciones que se estuvieron desarrollando en el teatro en las últimas décadas, se localizaron bajo la *media cavea* del edificio restos de pavimentos y estucos con pinturas pertenecientes al III estilo pompeyano, los cuales probablemente pertenecerían a esta vivienda y evidenciarían cómo fue demolida para la construcción de la zona alta del graderío (Ramallo Asensio y Ruiz Valderas, 1998: 30).

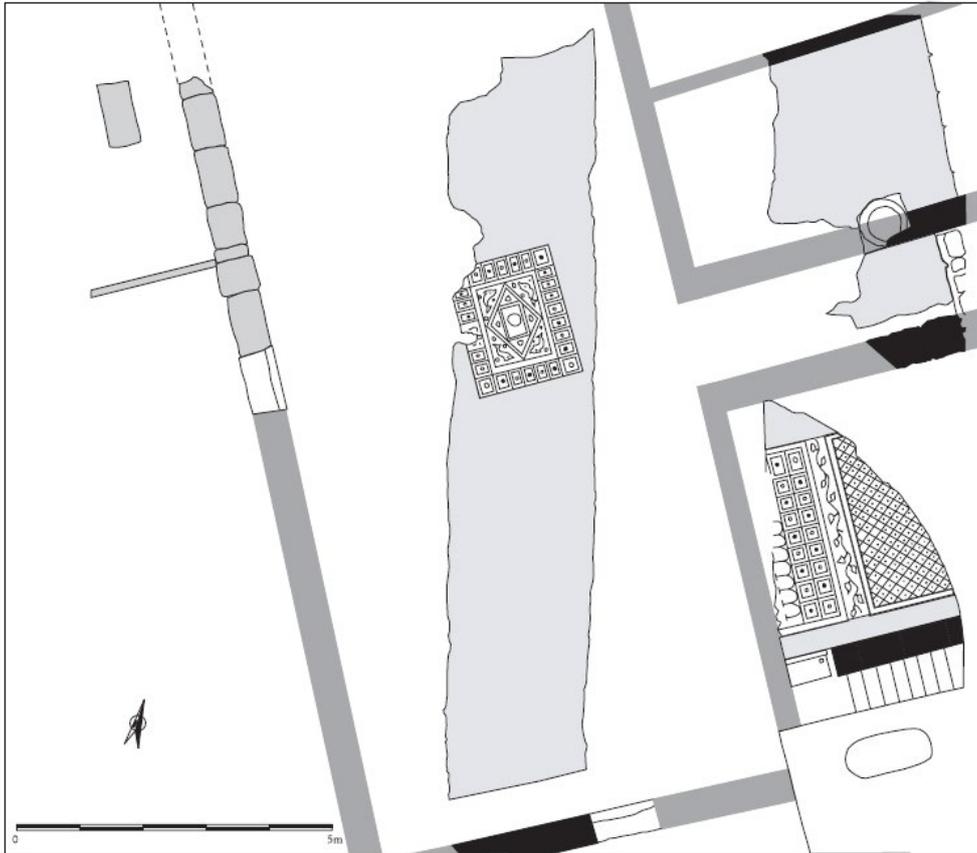
Figura 3: Planta restituída de la *domus* de la calle Soledad (Martínez Andreu, 1983; Fernández Díaz y Quevedo Sánchez, 2008: 282; digitalización: L. Suárez Escribano)

Otra vivienda se localizó durante los trabajos efectuados en los solares 5 y 7 de la calle Soledad. Presentando importantes daños como consecuencia de su amortización para la construcción de la *porticus post scaenam*⁷ del teatro (Ramallo Asensio *et al.*, 2013: 27, 32), la vivienda, fechada en torno al último cuarto del siglo I a. C., se encontraba articulada alrededor de un gran atrio con un acceso directo desde la calle

(Fig. 3). El atrio, de grandes dimensiones, destacaba por su riqueza ornamental plasmada en un pavimento de *opus scutulatum* con una decoración de crucetas simples coronado por un emblema central rodeado de motivos figurados (delfines), el cual estaba ubicado donde, siguiendo el plano habitual de otras casas de atrio, deberíamos encontrar el *impluvium*. La ausencia, no obstante, de un espacio para el almacenamiento del agua, podría indicarnos que estamos en presencia de un atrio displuviado o incluso testudinado (Soler Huertas, 2000: 70-71). Al este del atrio y a ambos lados de las *fauces* que daban acceso al mismo, se disponían las estancias, identificando como *triclinium* la ubicada al sureste, junto a la que se encontraba una caja de escalera que daba acceso a una estancia ubicada a una cota superior (Soler Huertas, 2000: 80). Las estancias, especialmente en el caso del *triclinium*, presentaban una rica decoración mural que evidenciaba una transición entre el II y el III estilo pompeyano (Fernández Díaz, 2008: 132), con pavimentos en *opus scutulatum* y *opus signinum* teselado con una decoración basada en motivos vegetales y geométricos (Madrid Balanza *et al.*, 2017: 74). Al oeste del atrio se abre un espacio que ha sido identificado como un posible peristilo (Soler Huertas, 2000: 80).

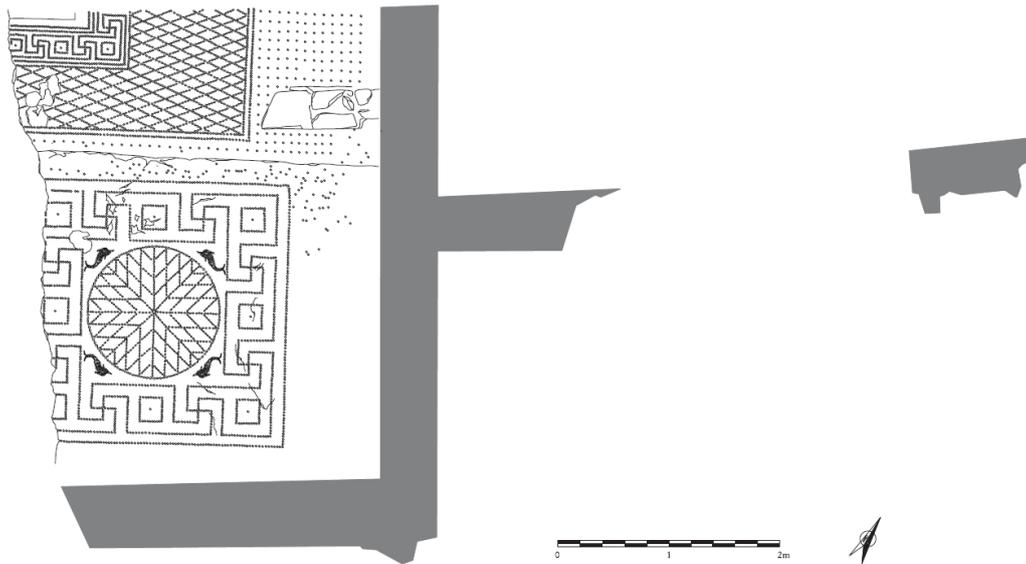
Figura 4: Planimetría de los restos pertenecientes a la *domus* de los Delfines (Fernández Díaz y Quevedo Sánchez, 2008: 280; dibujo. Equipo PERI CA/4)

de Marina con la intención de dar cabida en el mismo a la Universidad Politécnica de Cartagena. Durante las distintas intervenciones se pudo documentar un elevado número de viviendas augusteas de nueva planta que corresponderían a un nuevo barrio residencial consecuencia de la renovación urbanística de la ciudad durante la época cesariano-augustea y que fueron edificadas en gran medida sobre los restos amortizados de casas republicanas y/o púnicas (Madrid Balanza *et al.*, 2017: 74). De entre los diferentes restos de viviendas republicanas localizadas, los más destacables son quizás los pertenecientes a la vivienda conocida comúnmente como la *domus* de los delfines⁹ (Fig. 4). Fechada a finales del siglo II a. C. y principios del I a. C. y arrasada para la construcción de una nueva vivienda augustea¹⁰, fue posible contabilizar al menos tres estancias, siendo

éstas un posible atrio con *impluvium*, un *tablinum* y una tercera de difícil interpretación. Los muros de las estancias estaban constituidos por zócalos de mampostería y alzados en adobe enlucidos al interior con estuco. Estos muros probablemente contaron con decoración pictórica, especialmente si tenemos en cuenta el gran derrumbe de fragmentos de pinturas pertenecientes al I estilo pompeyano que aparecieron en el interior de las estancias. Tanto el atrio como el *tablinum* presentaban pavimentos de *opus signinum* con ricas decoraciones geométricas elaboradas mediante teselas blancas. Resulta especialmente destacable la decoración del pavimento perteneciente al *tablinum*, organizada en cuadros y coronada por un disco central que alberga una estrella de 8 puntas rodeada por 4 delfines ubicados en sus ángulos interiores¹¹. Antes de su abandono y amortización a finales del siglo I a. C., la vivienda fue objeto de remodelaciones y reparaciones constatadas en la creación de un muro de adobes que compartimentaría el acceso diáfano entre el atrio y el *tablinum*. Del mismo modo, el hecho de que el pavimento teselado

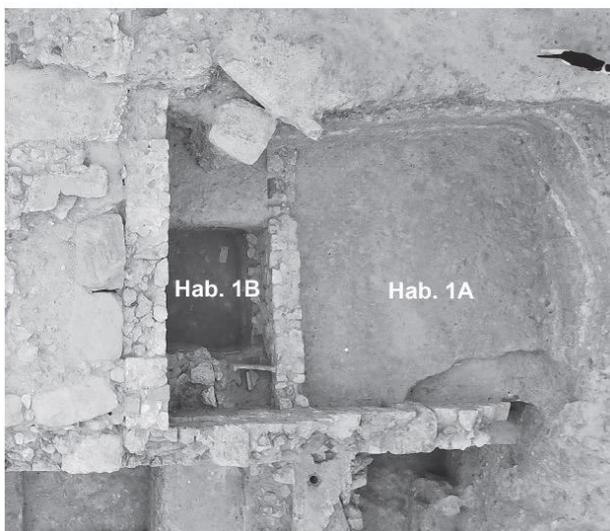
Figura 5: Casa 4 perteneciente al barrio republicano amortizado por la construcción del foro de la colonia (Noguera Celadrán *et al.*, 2020: 205)

más antiguas de casas republicanas constatadas en la ciudad, con ejemplos fechados a principios del siglo II a. C. La zona donde fueron localizadas se encontraba articulada en una serie de terrazas artificiales (inferior, intermedia y superior), constatando la presencia de dos de las viviendas en la terraza superior (casas 4 y 5) y ubicándose las tres restantes en la terraza intermedia (casas 1, 2 y 3). Pese a que en la terraza inferior también se documentaron evidencias que podrían pertenecer a estructuras domésticas, los datos obtenidos hasta la fecha no permiten asegurarlo con certeza, pudiendo ser también restos pertenecientes a algún tipo de edificio público (Noguera Celadrán *et al.*, 2020: 202-203). Aunque conocemos parcialmente la información correspondiente a estas viviendas¹², como su técnica constructiva basada en una combinación de *opus vittatum* y *opus africanum* (Noguera Celadrán *et al.*, 2021: 327), la mayor parte de la información difundida hasta la fecha corresponde a la casa 4 (Fig. 5). A pesar de que parte de la misma sigue todavía bajo el perfil, ha sido posible identificar dos estancias, la 1A y la 1B, constatándose en esta última tres momentos o fases en la vida de la vivienda¹³ (Noguera Celadrán *et al.*, 2020: 205). La primera, fechada a principios del siglo II a. C., correspondería al momento en el que la terraza fue construida, sirviendo a su vez de base para los suelos y los muros de la casa (Noguera Celadrán *et al.*, 2020: 205). La

segunda fase, acontecida en la segunda mitad del siglo I a. C., se evidenció en la creación de un nuevo nivel de uso, conformado por tierra gris y restos de adobe, que amortizó y cubrió el nivel de uso precedente, de tierra compacta grisácea y cubierta por una fina capa de argamasa. Finalmente, la tercera fase se caracterizó principalmente por eliminar el muro medianero y unificar ambas estancias en algún momento entre finales del siglo I a. C. e inicios del I d. C. (Noguera Celdrán *et al.*, 2020: 206). En la estancia 1B, también se documentaron elementos relevantes como un hogar construido mediante *tegulae* y un rebanco de mampostería trabada con adobe identificado como un posible banco de trabajo. Pese a la planta estrecha y alargada de la estancia, la presencia de estas estructuras podría indicar que nos encontramos ante una *culina* (Noguera Celdrán *et al.*, 2020: 206). También relevante fue el hallazgo de un ábula amortizada bajo el nivel de uso de la fase 2, ya que su emplazamiento parece responder a una deposición premeditada, quizás relacionada con algún tipo de ritual itálico que buscara la protección de la casa y sus gentes (Noguera Celdrán *et al.*, 2020: 211-212).

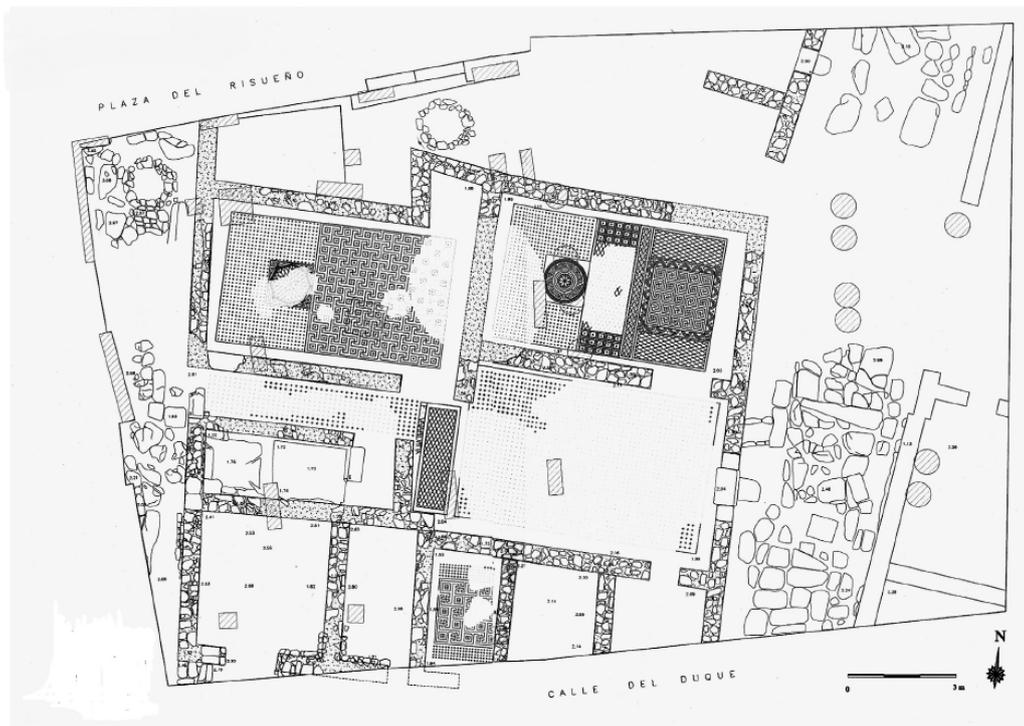
Figura 6: Planimetría de la *domus* de la Fortuna (Soler Huertas, 2001: 30-31)

Un buen ejemplo de casa de atrio perteneciente a este periodo se encuentra en la *domus* de la Fortuna, presente en los solares 25, 27 y 29 de la calle del Duque y documentada a raíz de una serie de intervenciones arqueológicas desarrolladas en los años 1971, 1990 y 1999. Los trabajos de excavación de esta vivienda, cimentada sobre restos domésticos republicanos muy arrasados y amortizados (Ramallo Asensio y Ruiz Valderas, 1994: 342; Soler Huertas, 2000: 58), constataron la presencia de hasta nueve estancias, entre las que encontramos un *tablinum*, un *triclinium*, dos *cubicula*, un área de servicio y un atrio sin *impluvium* posiblemente testudinado¹⁴ al que se accedería directamente desde la calle (Fig. 6) (Soler Huertas, 2000: 70; 2001: 53 ss.). Los muros de la vivienda presentaban una buena calidad constructiva, con zócalos que alternaban aparejos de *opus uittatum* y mampostería, fuertemente cimentados sobre muros de *opus caementicium*, mientras que su fachada se encontraba constituida por mampostería de piedra caliza careada sobre zócalo de *opus uittatum* (Soler Huertas, 2000: 69-70). Las paredes estuvieron decoradas por ricos programas pictóricos pertenecientes en gran medida al III estilo pompeyano, con presencia de un zócalo decorado con imitación marmórea ubicado en el *triclinium* (Fernández Díaz, 2001: 83 ss.; Soler Huertas, 2000: 70). La mayoría de las estancias presentaban pavimentos de *opus signinum* liso, encontrando elaborados pavimentos de *opus signinum tessellatum* en el *triclinium*, el *tablinum* y en una tercera estancia identificada como una posible ala lateral relacionada con el atrio (Soler Huertas, 2000: 68-74). La vivienda, erigida entre finales del siglo I a. C. y principios del I d. C., experimentó a mediados o finales del siglo I d. C. una serie de cambios estructurales apreciables principalmente en la creación de una entrada adicional a la casa, abierta en su fachada oeste¹⁵. Mediante la creación de un nuevo muro, se dividió en dos la estancia identificada como una posible exedra, generando así un pasillo de acceso al atrio desde la calle, mientras que el resto de la habitación fue empleada posiblemente como una zona de servicios (Soler Huertas, 2001: 72-73). Este nuevo pasillo de acceso contaba con un pavimento de

*opus signinum tessellatum*¹⁶, decorado con crucetas de teselas blancas y negras, que evidencia el interés por parte del propietario de conseguir que este nuevo espacio creado no desentonara con el resto de la casa desde un punto de vista ornamental (Soler Huertas, 2001: 72-73). A mediados del siglo II, la vivienda experimentó otro nuevo conjunto de reformas que evidencian

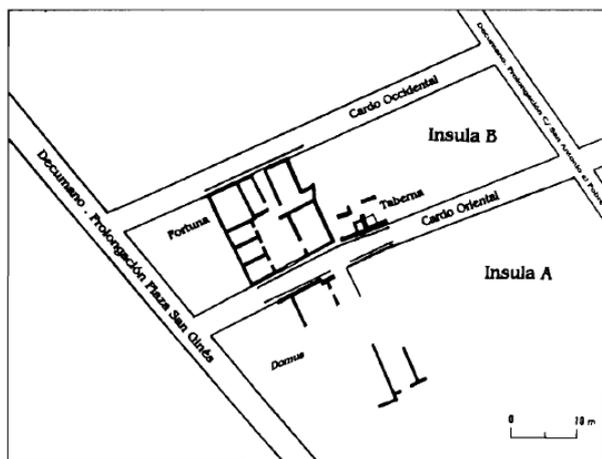
Figura 7: Planimetría en la que se puede apreciar la *domus* de la *insula* A y su ubicación respecto a la *domus* de la Fortuna (Soler Huertas, 2000: 61)

La excavación del solar 29 de la calle del Duque¹⁷ también permitió documentar la existencia de una calzada y una fachada que, situándose justo enfrente de la Casa de la Fortuna, pertenecía a otra vivienda conocida como la *domus* de la *insula* A¹⁸ (Fig. 7). Los restos de la casa permitían diferenciar hasta tres estancias pavimentadas con *opus signinum* cuyos muros presentaban evidencias de haber sido revestidos hasta tres veces

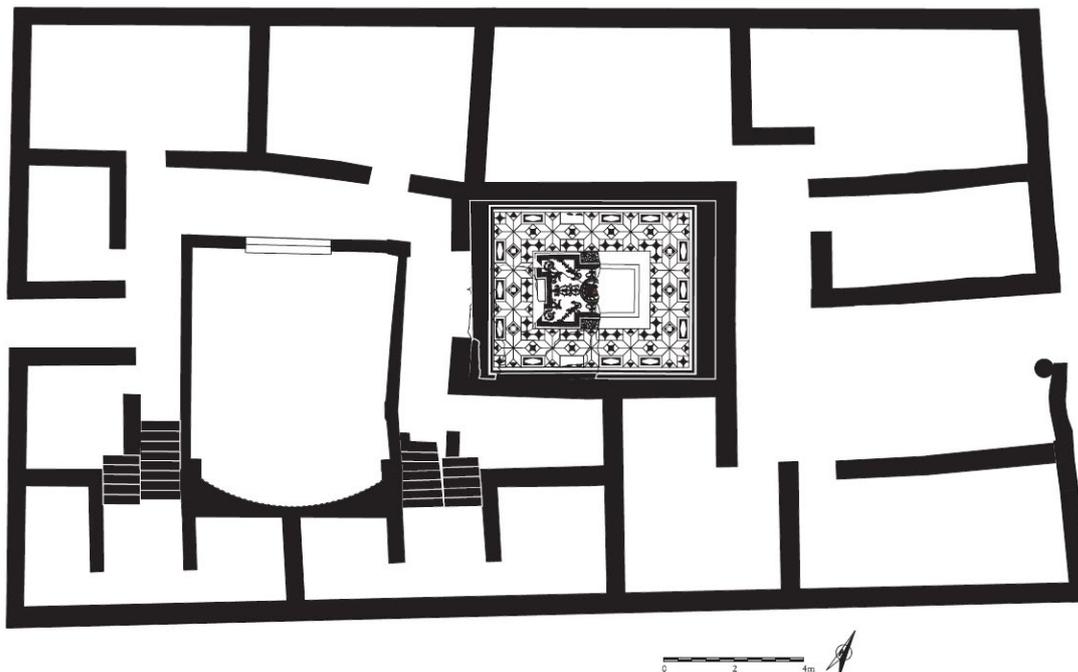
Figura 8: Posible planta de la *domus* de la Gorgona (Fernández Díaz y Quevedo Sánchez, 2008: 290; dibujo y digitalización: L. Suárez Escribano)

Cerca de la Casa de la Fortuna, en los solares 37 y 39 de la calle del Duque y el n.º 1 de la Plaza de la Merced, se localizó la conocida como *domus* de la Gorgona, registrándose la presencia de numerosos espacios, incluyendo un *triclinium*, un *cubiculum*, un atrio¹⁹ y un peristilo alrededor del cual se distribuirían las estancias mediante un deambulatorio o corredor/pasillo (Fig. 8). La vivienda presenta dos fases bien diferenciadas; una primera perteneciente a la construcción de la casa en el primer cuarto del siglo I d. C., donde observamos muros constituidos por zócalos de piedra andesita de mediano tamaño recocidos con adobes, y una segunda fase de época trajano-adrianea donde algunos muros aumentan de grosor y/o son nivelados mediante *tegulae*, al mismo tiempo que son revestidos por medio de un mortero rugoso de baja calidad para ser de nuevo decorados. Estas dos fases constructivas también se aprecian en el pavimento del *triclinium*, donde el *opus signinum*

original fue cubierto por un nuevo y elaborado *opus tessellatum* bicromo y geométrico, conformado por teselas y por varias placas marmóreas rectangulares, locales y de importación (Giallo Antico), emplazadas alrededor de un motivo figurado, en este caso, el rostro de una gorgona (Fig. 9). Antes de ser abandonada a finales del siglo II, se aprecian otras modificaciones pertenecientes a esta fase de reformas, destacando la creación de un hogar en el *cubiculum*, lo que privó a este espacio de su condición habitacional para ser convertido en una cocina (Fernández-Henarejos Jiménez *et al.*, 2005: 280; Madrid Balanza *et al.*, 2017: 77; Suárez Escribano y Fernández Díaz, 2006: 76 ss.; 2008: 121 ss.). Como consecuencia de la orografía del terreno, la vivienda tuvo que ser aterrizada²⁰, presentando estancias a diferentes cotas, salvadas mediante tramos de escaleras y abriendo la posibilidad de encontrarnos ante una *domus* de dos plantas (Suárez Escribano y Fernández Díaz, 2008: 123).

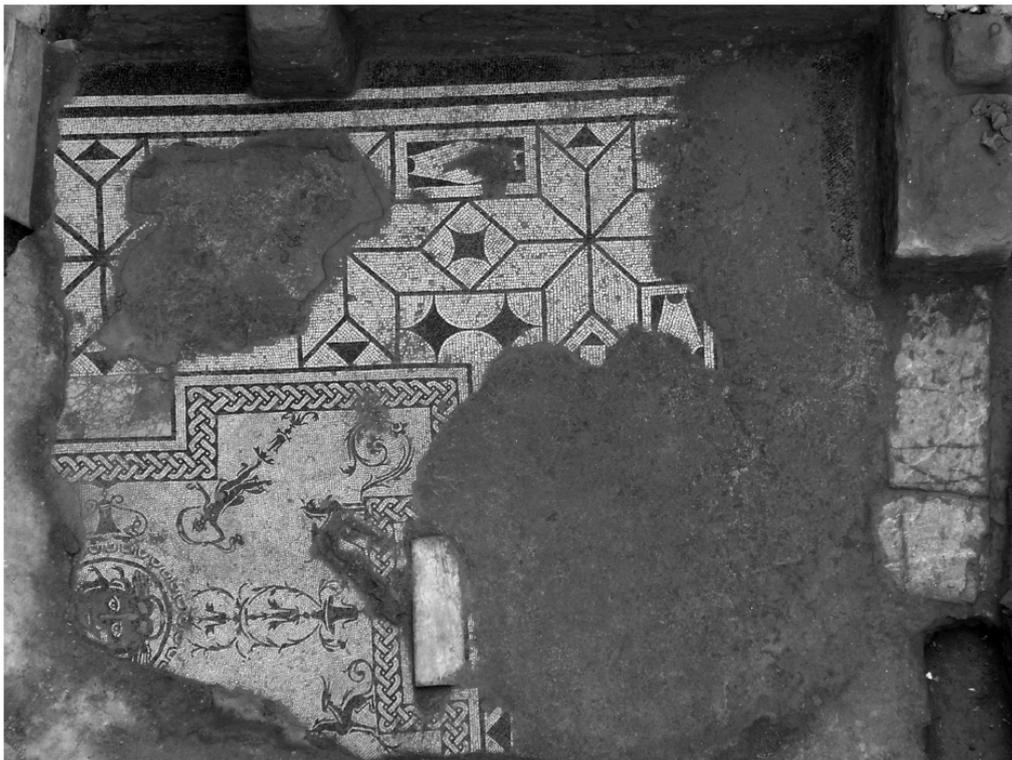
Figura 9: Pavimento teselado del *triclinium* de la *domus* de la Gorgona (Fernández Díaz y Quevedo Sánchez, 2008: 291; fotografía: L. Suárez Escribano)

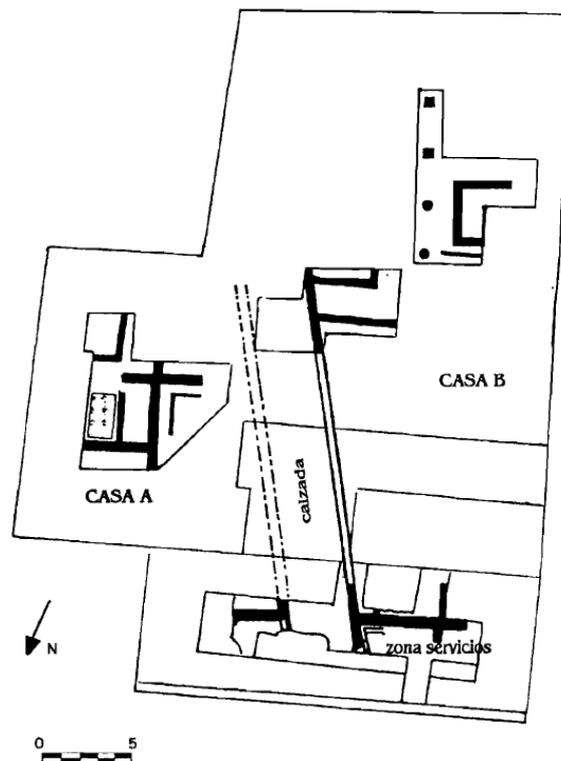
Figura 10: Planimetría de los restos pertenecientes a las *domus* A y B de la calle Jara (Ruiz Valderas, 1998: 233)

una serie de restos domésticos dispersos que han sido considerados como pertenecientes a dos *domus* augusteas abandonadas a mediados del siglo II d. C. (Ruiz Valderas, 1998: 233-234). Ambas se encontraban separadas por un *kardo* de 3,10 m de ancho²¹, siendo denominadas A (al este del *kardo*) y B (al oeste) (Fig. 10).

La vivienda B está constituida por los restos de un corredor desde el que se podía acceder a un peristilo porticado²² coronado por una balsa (Marín Baño y de Miquel Santed, 1999: 280-281; Ruiz Valderas, 1998: 233; Soler Huertas, 2000: 79). Los contextos murarios de este espacio, erigidos empleando una técnica constructiva de *opus africanum* mediante sillares e hiladas de piedras medianas encuadradas a modo de *uittatum*, contrastan marcadamente con los paramentos de tres espacios localizados al norte²³. Estas estancias, pavimentadas con tierra apisonada²⁴ y delimitadas

por estrechos muros de mampostería de mala calidad, debieron ser parte del área de servicios de la vivienda (Ruiz Valderas, 1998: 233). En el caso de la vivienda A, se documentaron dos estancias²⁵ pavimentadas con tierra apisonada cubierta por argamasa y delimitadas por muros enlucidos groseramente y elaborados mediante mampostería de piedra mediana y argamasa. Estos espacios, al igual que en el caso anterior, probablemente pertenecieron al área de servicios de la casa (Ruiz Valderas, 1998: 233). Al sur de dichas estructuras, se localizaron evidencias de varias estancias²⁶, donde podemos destacar dos en las que se constataron respectivamente una balsa y un rico pavimento de *opus sectile* (Marín Baño y de Miquel Santed, 1999: 282-283; Ruiz Valderas, 1998: 233). Aunque no podemos afirmarlo con certeza, existe la posibilidad de que los

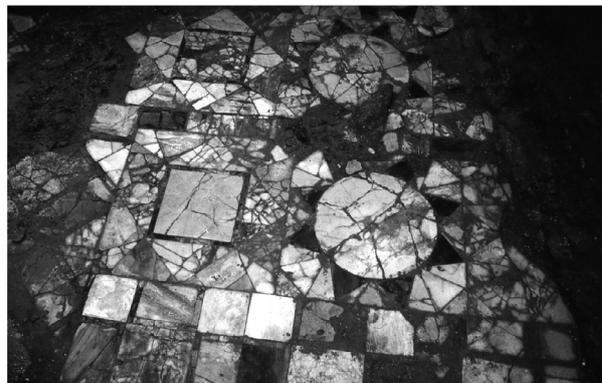
Figura 11: Pavimento de *opus sectile* del posible *triclinium* de la *domus* de la calle Saura (Fernández Díaz y Quevedo Sánchez, 2008: 289; fotografía: Archivo Museo Enrique Escudero de Cartagena)

poder económico que debieron de ostentar algunos de los individuos que habitaron *Carthago Nova*, reflejado en un notable pavimento de *opus sectile* localizado en los solares 29 y 31 de la calle Saura, en la ladera baja del monte Sacro. El pavimento de *sectile* (Fig. 11), conformado por complicados programas geométricos, se localizaba en lo que se ha identificado como el posible *triclinium* de la vivienda, conectada a su vez con otro espacio indeterminado pavimentado en *opus scutulatum* (Fernández Díaz y Quevedo Sánchez, 2008: 286; Láiz Reverte y Ruiz Valderas, 1989: 857; Martín Camino y Roldán Bernal, 1997b: 215; Soler Huertas, 2001: 80).

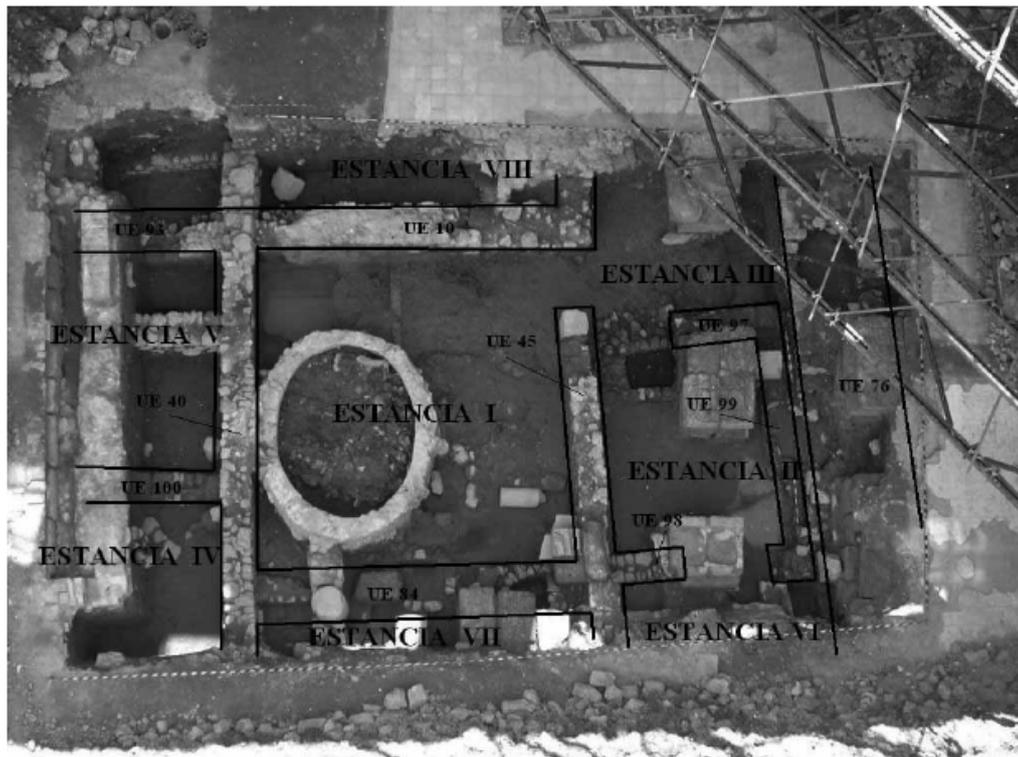
Figura 12: Planta de la *domus* documentada en la esquina de la calle Mayor con la calle Medieras (Fernández Matallana *et al.*, 2007: 143; fotografía: Archivo Museo Enrique Escudero de Cartagena)

Su riqueza ornamental no se restringía exclusivamente a los pavimentos puesto que en los muros conservados se apreciaban zócalos pintados en amarillo claro y grandes paneles lisos, unos enmarcados en negro y rojo, y otros en rojo, verde, azul y negro, con decoración vegetal en el interior³³ (Láiz Reverte y Ruiz Valderas, 1989: 858). Dichos muros presentaban a su vez una buena calidad y una técnica constructiva consistente en aparejos de piedra de mediano tamaño bien encarada en sus paramentos exteriores, mientras que al exterior se encuentran lechadas con piedra pequeña y ripios (Láiz Reverte y Ruiz Valderas, 1989: 857). Resulta destacable la presencia de una rampa ascendente elaborada en *opus signinum* al exterior del *triclinium*, la cual probablemente nos indica que la vivienda estaba distribuida a varias alturas para adaptarse así a la orografía de la ladera del monte Sacro (Láiz Reverte *et al.*, 1989: 858). Considerando el origen de la vivienda durante el periodo augusteo (Láiz Reverte *et al.*, 1989: 862), existen dudas respecto a la fecha de construcción del *sectile*³⁴. Parece claro que tuvo lugar en plena

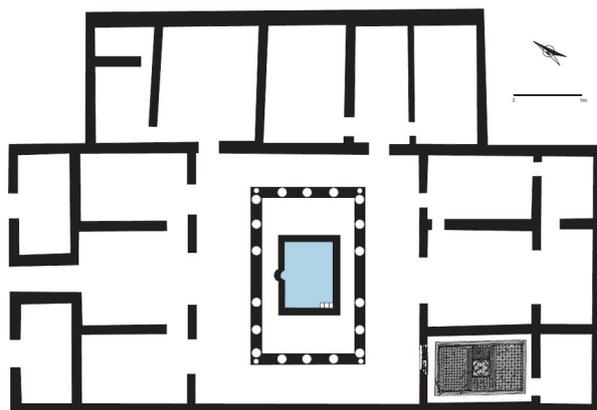
Figura 13: Posible planta de la *domus* de *Salvius* (Fernández Díaz y Quevedo Sánchez, 2008: 285; digitalización L. Suárez Escribano)

La conocida como *domus* de *Salvius* o *domus* 3, situada al sur de las dos viviendas referidas previamente, destaca principalmente por los 1000 m² de su planta y por su notable riqueza ornamental. El centro de la vivienda lo constituía un gran peristilo presidido por un estanco que, rodeado por un deambulatorio, conectaba y daba acceso al resto de espacios (Fig. 13) (Madrid Balanza *et al.*, 2017: 74). Cuando la vivienda fue edificada a principios del siglo I d. C., se caracterizaba por sus pavimentos en *opus sectile*, sus mosaicos y sus muros ornamentados con ricas pinturas murales o enlucidos con decoración geométrica incisa. Estos elementos contrastaban notablemente con los pavimentos de tierra apisonada y barro o los enlucidos blancos monocromos que, a consecuencia de las reformas experimentadas a lo largo de la segunda mitad del siglo, cubrían ahora las paredes (Madrid Balanza *et al.*, 2005: 121). Ubicadas en el ala meridional de la casa, estancias como el *tablinum* o el *oecus*, ubicado al este del mismo, debieron contar con pavimentos de *sectile* de los que sólo se conservan algunas placas de mármol que, habiendo sobrevivido al expolio, fueron cubiertas por el pavimento de barro (Madrid Balanza *et al.*, 2005: 121-125). Mejor fortuna pareció correr el *oecus* localizado al oeste del *tablinum*, pues conservaba prácticamente intacto su pavimento de *opus tessellatum* conformado por motivos geométricos elaborados mediante teselas blancas y negras³⁷ (Fig. 14) (Madrid Balanza *et al.*, 2005: 125-128; 2017: 75). El ala septentrional, por otra parte, contaba con dos *cubicula* y un *triclinium*, el cual conservaba parcialmente su pavimento policromo de *opus tessellatum* (Madrid Balanza *et al.*, 2017: 75). Durante las excavaciones de las distintas estancias, se localizaron numerosos restos

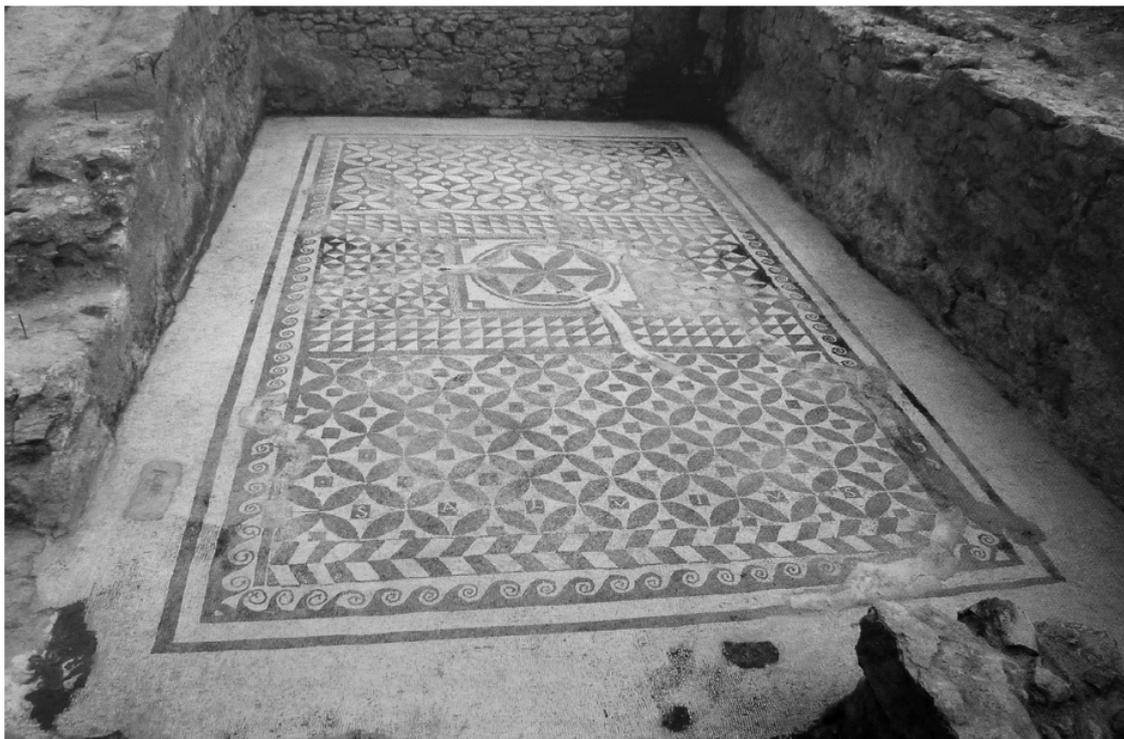
Figura 14: Mosaico del *oecus* perteneciente a la Casa de *Salvius* (Madrid Balanza, 2017: 76)

37. Ubicado en la zona perteneciente al umbral de acceso, se encuentra el nombre *Salvius*, perteneciente probablemente al propietario de la casa o al creador del mosaico (Madrid Balanza *et al.*, 2005: 127-128; 2017: 75).

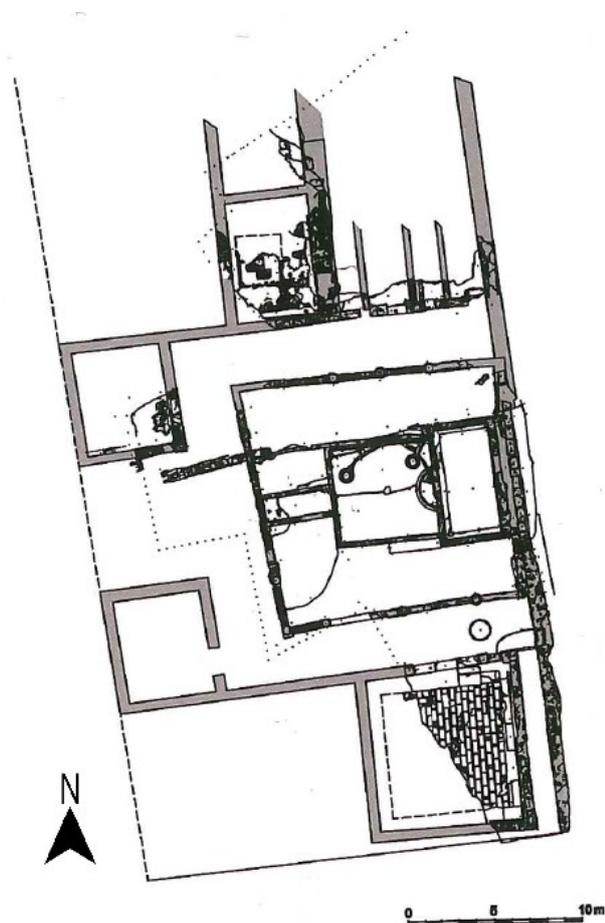
Figura 15: Planimetría de la *domus* del *Sectile* (Madrid Balanza *et al.*, 2017: 70)

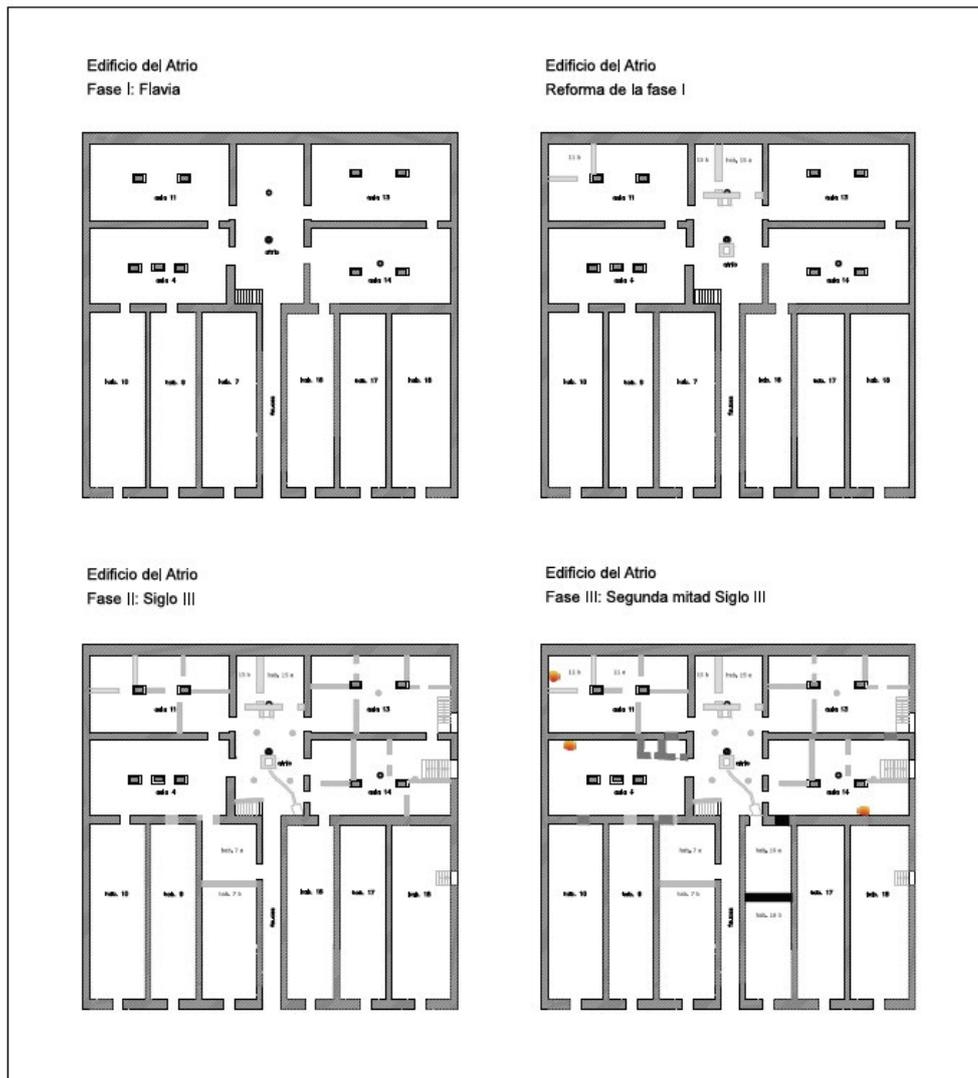
Figura 18: Planimetría del Edificio del Atrio que muestra sus diferentes fases (Noguera Celdrán *et al.*, 2016: 382).

de la vivienda. Apoyada en el muro norte de la casa, medianero con la casa 1, se localizó una estructura de mampostería interpretada como un hogar. Adosados también a este muro, fueron creados una serie de paramentos y tabiques de mampostería con los que se crearon dos pequeños espacios cuadrangulares en la esquina noreste. Los materiales recuperados en su interior indican que la estancia más oriental fue empleada como almacén de víveres o incluso como un corral, mientras que la estancia restante debió ser empleada para algún tipo de actividad doméstica indeterminada. La mala factura de los nuevos tabiques, así como el pavimento de tierra apisonada sobre el que se encontraban, evidencian los escasos recursos económicos de los que disponían los ocupantes de esta vivienda (Madrid Balanza *et al.*, 2009: 231). Aunque la localización de un importante nivel de incendio marcó el final de estas viviendas a principios del siglo IV (Noguera Celdrán *et al.*, 2016: 383), parte del edificio debió salir indemne puesto que algunos de los materiales recuperados indican que diversas estancias continuaron

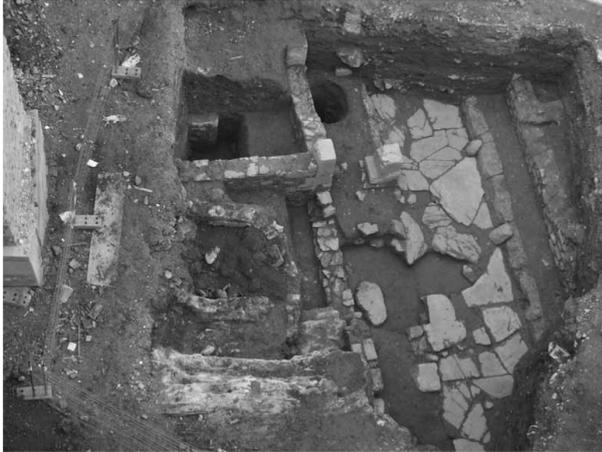
Figura 19: Restos de viviendas y de una calzada documentados en los números 16-22 de la calle San Francisco (Moro Navas y Gómez Zamora, 2007: 103)

50. La excavación tan sólo permitió localizar un muro perpendicular a la fachada que generaba dos espacios o estancias (Moro Navas y Gómez Zamora, 2007: 101).

grandes bloques de caliza emplazados en las esquinas como refuerzo. Así mismo, la acera sur del decumano presentaba unas estructuras que parecían indicar que la fachada de la vivienda debió estar porticada. Bajo los restos de estas estancias se localizaron estructuras republicanas, posiblemente pertenecientes a un barrio residencial que fue amortizado (Moro Navas y Gómez Zamora, 2007: 101-102).
